39 - Via Gualtiero D'Ocra

PEBA MESAGNE - AMBITO URBANO CRITICITA' RILEVATE

Data del sopralluogo: 24/10/2020

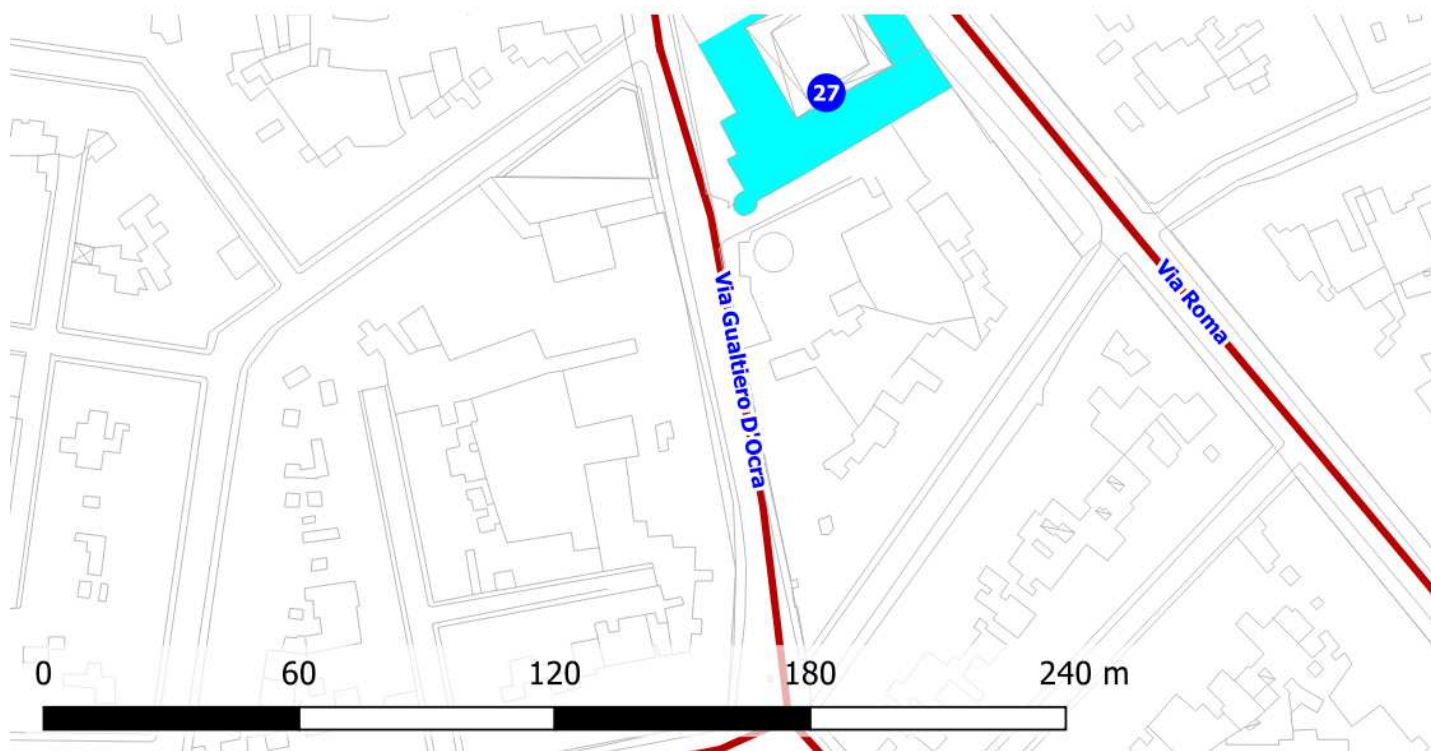
È una via vicino al centro fuori delle mura che presenta percorsi pedonali rialzati in entrambi i lati. Ci sono tratti del percorso protetto i quali hanno una larghezza insufficiente, inferiore a 90 cm. In questi punti si prevede un allargamento della sezione del marciapiede.
