Via Reali di Bulgaria

24 - Via Reali di Bulgaria

PEBA MESAGNE - AMBITO URBANO CRITICITA' RILEVATE

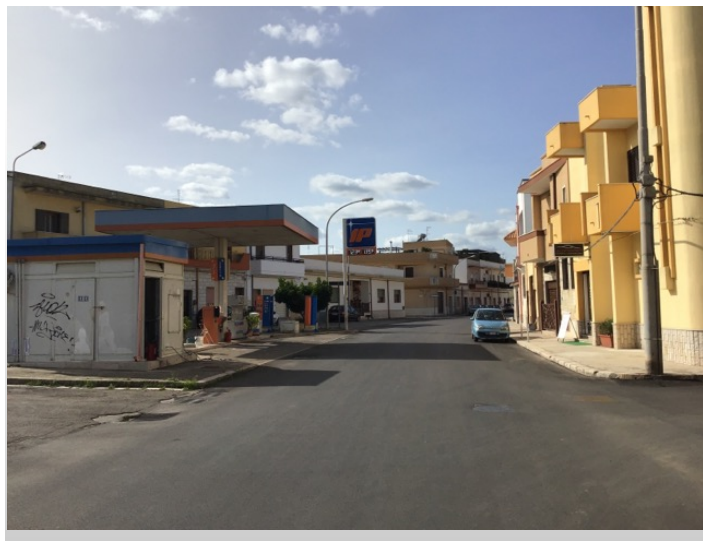
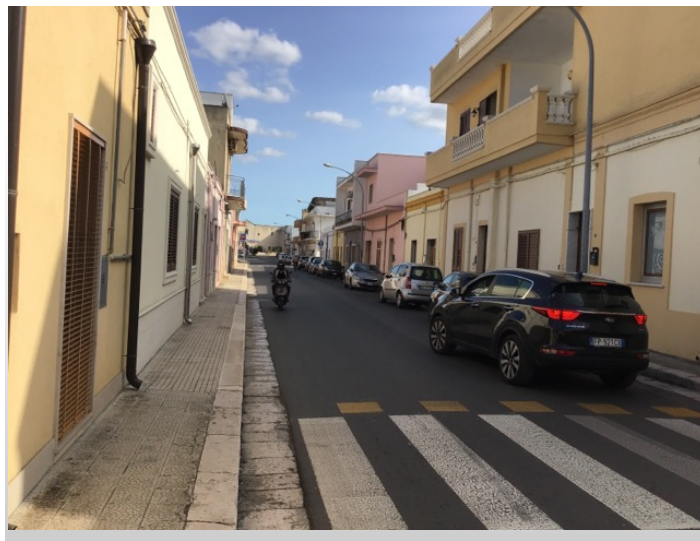
Questa via ha dei percorsi pedonali protetti rialzati in entrambi i lati.

Il problema principale è rappresentato dalla presenza di passi carrai inadeguati.

In qualche tratto è troppo stretta con ostacoli dovuti a pali della luce e a scalini di accesso alle abitazioni che riducono il passaggio a meno di 90 cm.

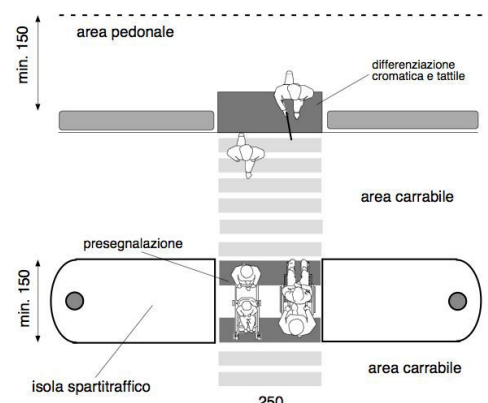
Immagine esempio soluzione

Assenza di attraversamento pedonale a raso

Nuova realizzazione di attraversamento pedonale **a raso**, tramite adeguamento dei raccordi al percorso pedonale esistente e inserimento di segnaletica tattile a pavimento (segnale pericolo valicabile) ad evidenziare la delimitazione tra sede pedonale e carrabile; realizzazione di zebraure di larghezza minima 250 cm.

La pavimentazione utilizzata nell'attraversamento, sarà la medesima già presente.

Occorre fare una buona rasatura della finitura superficiale per evitare di creare altre criticità sulla pavimentazione derivanti da diverse sovrapposizioni di bitume, pessimi raccordi con l'impiantistica sotterranea.

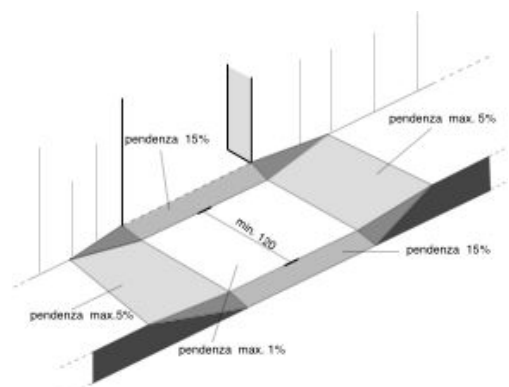
Immagine esempio soluzione

Passo carraio inadeguato

Adeguamento passo carraio tramite realizzazione di marciapiedi in rilevato, **abbassando in parte la quota del percorso esistente, in modo da ottenere un doppio piano inclinato, perpendicolare al senso di marcia** e la cui pendenza non supera il 5%. Il manufatto è completo di elemento di raccordo per l'attraversamento dei veicoli (pendenza minima del 15%); la porzione di percorso orizzontale, utile per i pedoni, deve essere di larghezza minima 120 cm.

Occorre fare una buona rasatura della finitura superficiale per evitare di creare altre criticità sulla pavimentazione per le persone con difficoltà motorie.
