12 - Via Mazzini

PEBA MESAGNE - AMBITO URBANO CRITICITA' RILEVATE

Via Mazzini

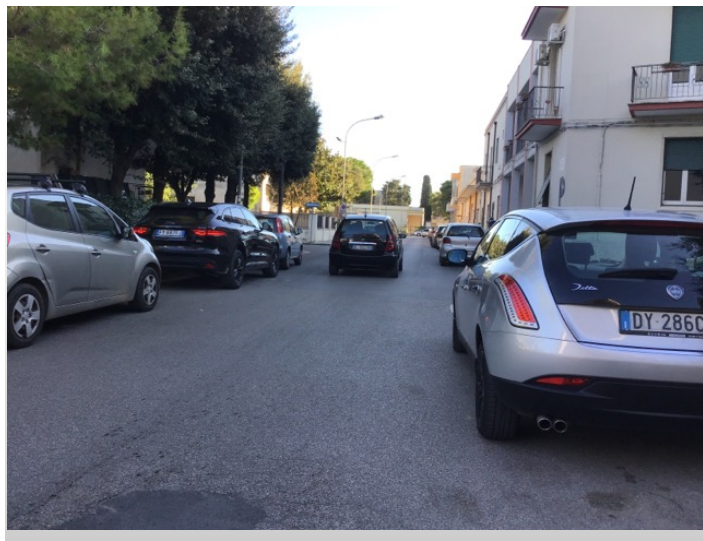
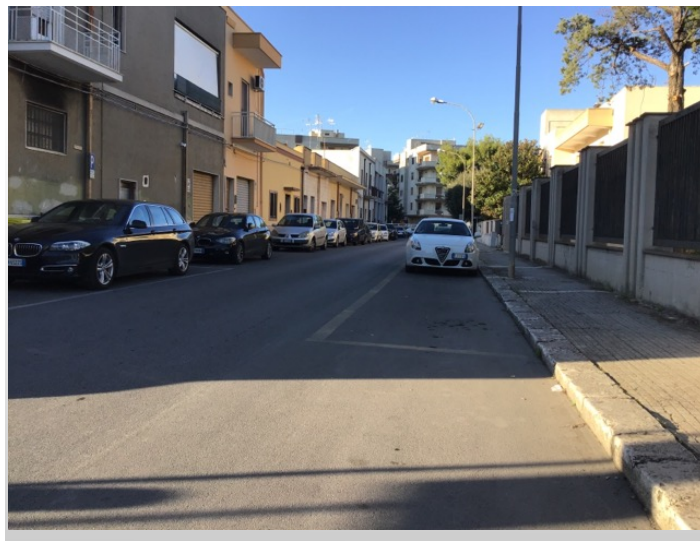
E' la via che porta alla caserma dei carabinieri. Ha un percorso pedonale protetto su entrambi i lati. La manutenzione è sufficiente.
