### 32 - Via Udine

Via Udine viene analizzata a partire dall'incrocio.

## PEBA MESAGNE - AMBITO URBANO CRITICITA' RILEVATE

**Via Udine**

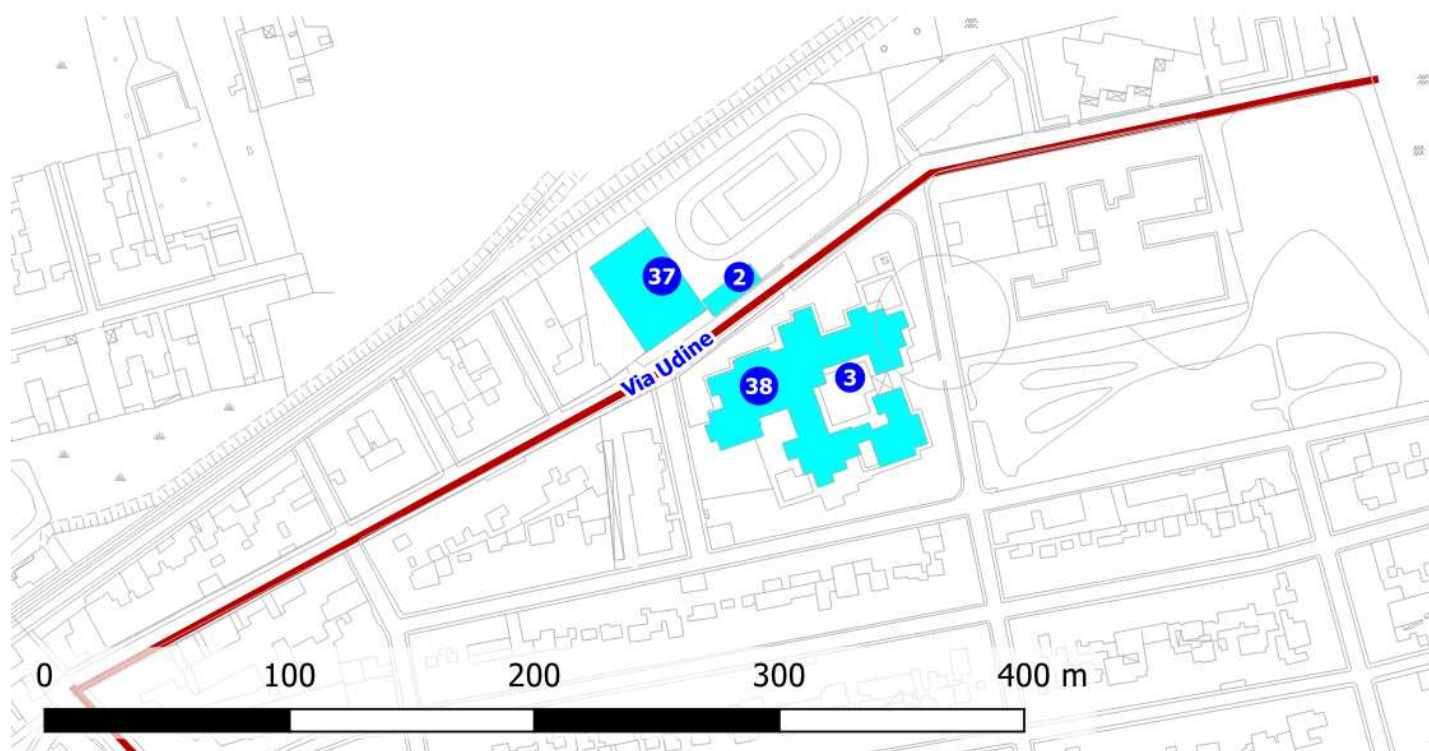
Il primo tratto di via Udine presenta un lato un percorso pedonale protetto rialzato mentre nell'altro non esiste alcun marciapiede, ma non ci sono nemmeno residenze da servire.

Attualmente si stanno eseguendo dei lavori in corso nella via, che si presenta piuttosto degradata.

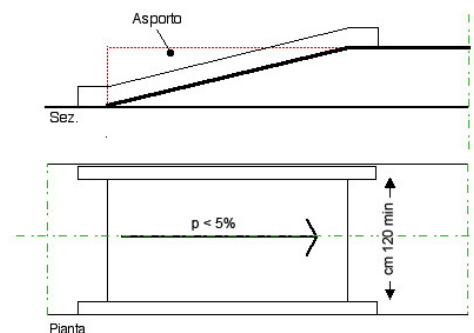
**1086**

Dislivello causato da gradino di **2/30 cm**

Raccordo del percorso attraverso la creazione, con **asporto** di materiale, di una rampa di lunghezza sufficiente ad ottenere una pendenza non superiore al 5% e di larghezza pari alla larghezza del marciapiede. Qualora la rampa sia proposta sulla direttrice del marciapiede la cui larghezza dello stesso risulti superiore a cm.200, questa sarà comunque di larghezza non inferiore a cm.120. Ogni rampa di nuova realizzazione dovrà sempre avere una superficie trattata, in modo tale da rendere percepibile il manufatto da parte delle persone non vedenti attraverso un segnale tattilo plantare ottenibile mediante incisione del materiale secondo la codificazione determinata dalle associazioni locali delle persone non vedenti. Il medesimo materiale costituente la rampa dovrà essere cromaticamente percepibile dalle persone ipovedenti attraverso idoneo contrasto dei materiali. Quando la differenza di quota fra i due piani (pedonale e carrabile) è maggiore di cm 20, si suggerisce di corredarla con cordolo battiruota o elemento di medesima risposta funzionale, nonché di corrimano, su almeno uno dei lati, visivamente percepibile alle persone ipovedenti.

Materiale suggerito: **Massello autobloccante**

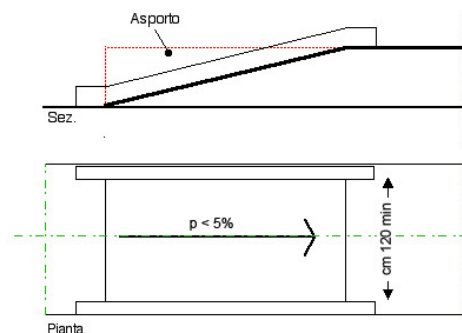
**1088**

Dislivello causato da gradino di **2/30 cm**

Raccordo del percorso attraverso la creazione, con **asporto** di materiale, di una rampa di lunghezza sufficiente ad ottenere una pendenza non superiore al 5% e di larghezza pari alla larghezza del marciapiede. Qualora la rampa sia proposta sulla direttrice del marciapiede la cui larghezza dello stesso risulti superiore a cm.200, questa sarà comunque di larghezza non inferiore a cm.120.

Ogni rampa di nuova realizzazione dovrà sempre avere una superficie trattata, in modo tale da rendere percepibile il manufatto da parte delle persone non vedenti attraverso un segnale tattilo plantare ottenibile mediante incisione del materiale secondo la codificazione determinata dalle associazioni locali delle persone non vedenti. Il medesimo materiale costituente la rampa dovrà essere cromaticamente percepibile dalle persone ipovedenti attraverso idoneo contrasto dei materiali.

Quando la differenza di quota fra i due piani (pedonale e carrabile) è maggiore di cm 20, si suggerisce di corredarla con cordolo battiruota o elemento di medesima risposta funzionale, nonché di corrimano, su almeno uno dei lati, visivamente percepibile alle persone ipovedenti.

Materiale suggerito: **Massello autobloccante**
