9 - Via del Carmine

aggiornato al 25/11/2020

PEBA MESAGNE - AMBITO URBANO CRITICITA' RILEVATE

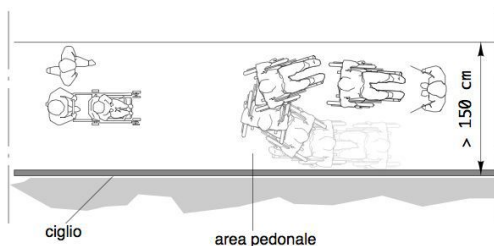
Immagine esempio soluzione

Assenza di percorso **in rilevato**

Nuova realizzazione di marciapiedi in rilevato, con le seguenti caratteristiche:

- altezza massima 12 cm dal piano carrabile;
- larghezza minima 150 cm; in presenza di cospicuo flusso pedonale è consigliata larghezza 200 cm; è ammessa larghezza minima 100 cm solo in caso di restrizioni puntuali o di breve lunghezza (massimo 10 m);
- pendenza longitudinale 5% (massimo 8%);
- pendenza trasversale 1%;
- altezza minima libera da ostacoli 220 cm da piano di calpestio;
- finitura tale da rendere il piano di calpestio accessibile.

Occorre fare una buona rasatura della finitura superficiale per evitare di creare altre criticità sulla pavimentazione per le persone con difficoltà motorie.

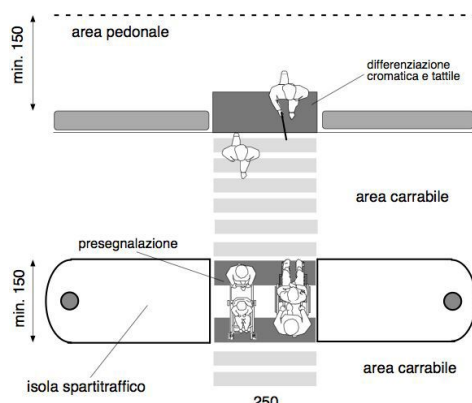
Immagine esempio soluzione

Assenza di attraversamento pedonale a raso

Nuova realizzazione di attraversamento pedonale **a raso**, tramite adeguamento dei raccordi al percorso pedonale esistente e inserimento di segnaletica tattile a pavimento (segnale pericolo valicabile) ad evidenziare la delimitazione tra sede pedonale e carrabile; realizzazione di zebraure di larghezza minima 250 cm.

La pavimentazione utilizzata nell'attraversamento, sarà la medesima già presente.

Occorre fare una buona rasatura della finitura superficiale per evitare di creare altre criticità sulla pavimentazione derivanti da diverse sovrapposizioni di bitume, pessimi raccordi con l'impiantistica sotterranea.
