18 - Via Sasso

08° STRALCIO

aggiornato al 25/11/2020

PEBA MESAGNE - AMBITO URBANO CRITICITA' RILEVATE

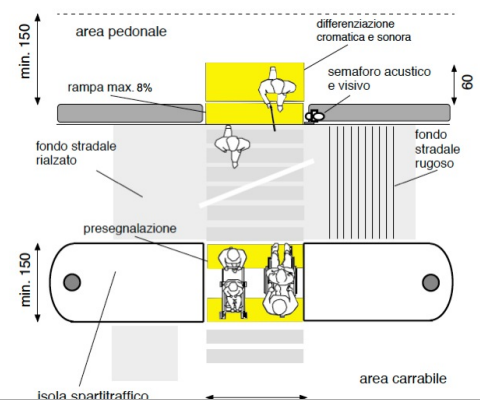
Immagine esempio soluzione

Assenza di **segnalazione tattile** per non vedenti in prossimità di **attraversamento pedonale** posto in **senso ortogonale al senso di marcia**.

Adeguamento di attraversamento pedonale tramite **nuova realizzazione di segnaletica tattile** a pavimento (segnale pericolo valicabile), **posta trasversalmente alla direzione** di marcia. La segnaletica tattile di profondità 40 cm e larghezza uguale alla zebratura, serve ad evidenziare la delimitazione tra sede pedonale e carrabile. In caso di isola salvagente, la segnaletica sarà ripetuta all'inizio e alla fine dell'isola come preavviso di attenzione; ciascuna di queste bande avrà una profondità minima di 40 cm.

Il materiale da utilizzarsi deve essere consono al contesto in cui si trova. Sono da evitarsi materiali in gomma incollati ma bensì piastrelle di ceramica, pietra lavorata in superficie o materiale autobloccante. Prevedere sempre l'intercettazione sul marciapiede quando si è in presenza di un attraversamento.
