Piazza Vittorio Emanuele II

37 - Piazza Vittorio Emanuele II

aggiornato al 25/11/2020

PEBA MESAGNE - AMBITO URBANO CRITICITA' RILEVATE

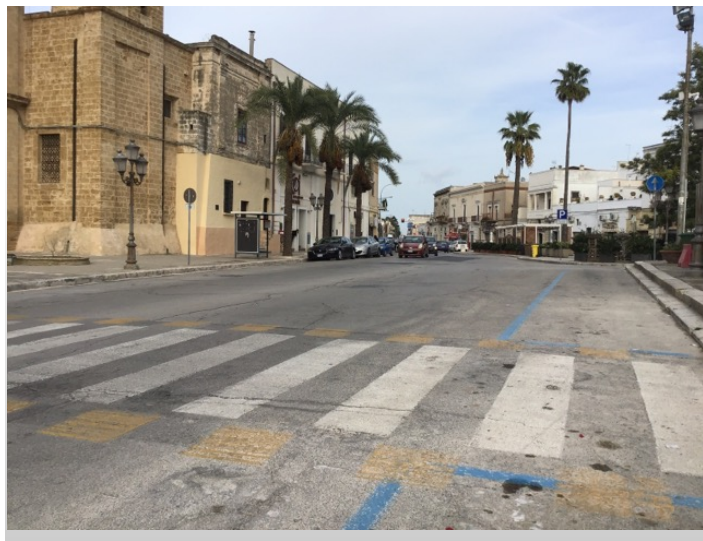
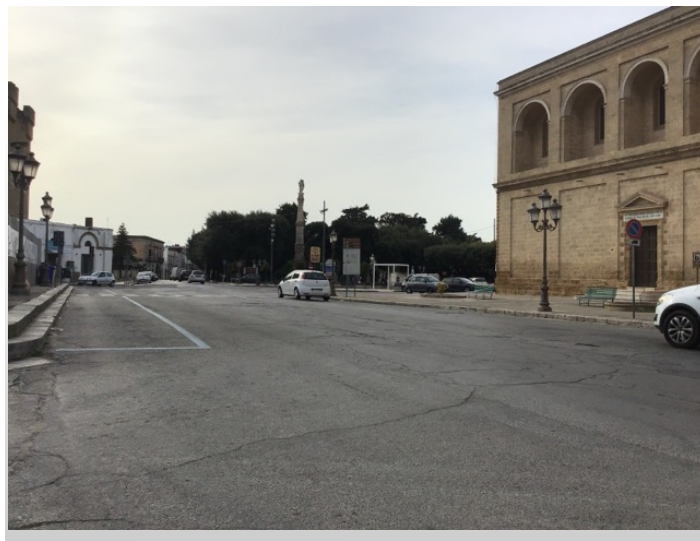
Questa è la piazza che fa d'ingresso al centro storico della città dalla Porta Grande. Presenta un percorso pedonale protetto rialzato. La zona centrale del salvagente non è accessibile e la pavimentazione in asfalto è degradata.

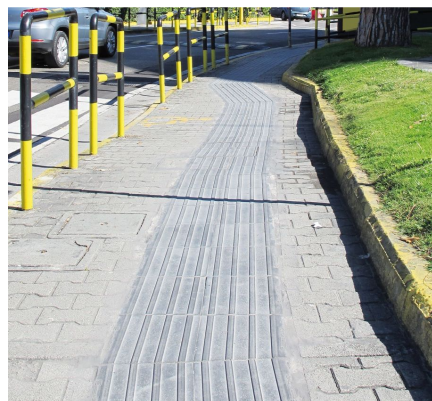
Immagine esempio soluzione

Assenza di segnalazione **tattilo-plantare** come linea guida all'orientamento delle persone non vedenti

Inserimento di segnalazione tattile costituita da fascia di larghezza 60 cm trattata a **righe parallele** con funzione di orientamento (in caso di spazi aperti, piazze, attraversamenti obliqui o percorsi eccessivamente larghi).

Il materiale da utilizzarsi deve essere consono al contesto in cui si trova. Sono da evitarsi materiali in gomma incollati ma bensì piastrelle di ceramica, pietra lavorata in superficie o materiale autobloccante.
