Via Guglielmo Marconi

34

aggiornato al 25/11/2020

PEBA MESAGNE - AMBITO URBANO CRITICITA' RILEVATE

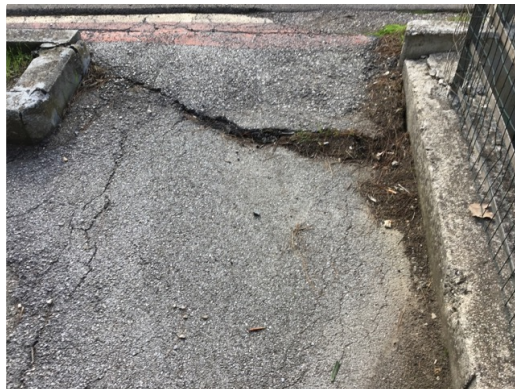
Foto del rilievo

Presenza di sconnessioni, buche isolate, deformazioni della pavimentazione esistente, assenza di porzioni di essa.

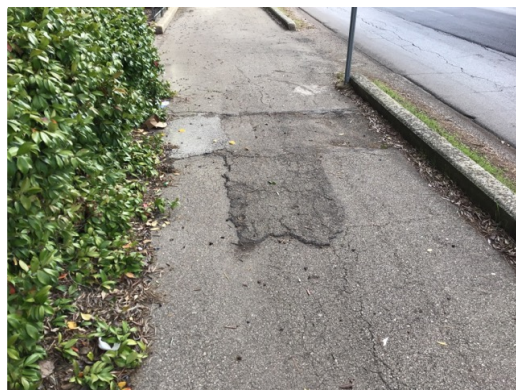
Foto del rilievo

Presenza di sconnessioni, buche isolate, deformazioni della pavimentazione esistente, assenza di porzioni di essa.

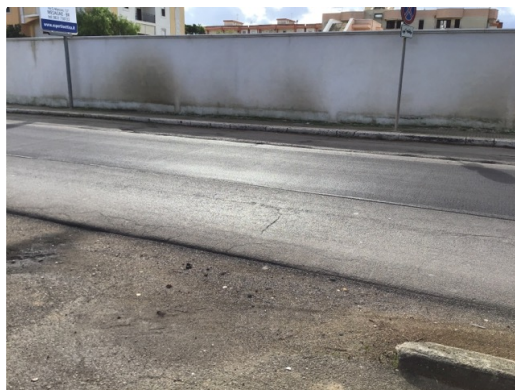
Foto del rilievo

Assenza di attraversamento pedonale a raso

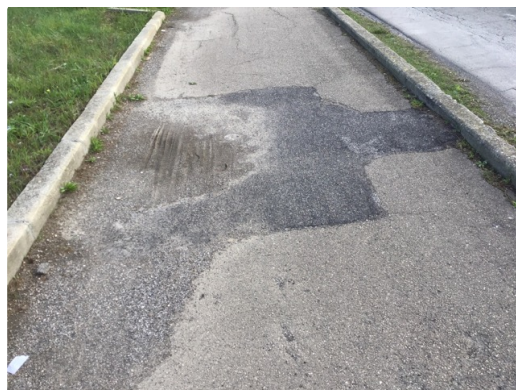
Foto del rilievo

Presenza di sconnessioni, buche isolate, deformazioni della pavimentazione esistente, assenza di porzioni di essa.

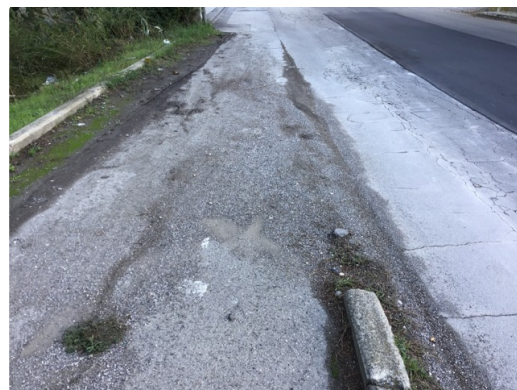
Foto del rilievo

Assenza di protezione del percorso pedonale

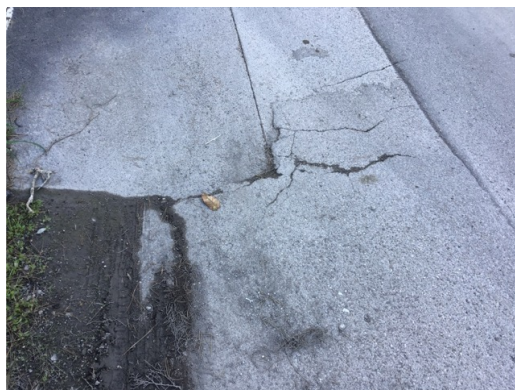
Foto del rilievo

Presenza di sconnessioni, buche isolate, deformazioni della pavimentazione esistente, assenza di porzioni di essa.

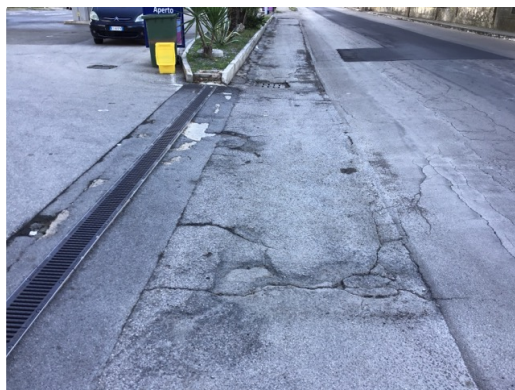
Foto del rilievo

Presenza di sconnessioni, buche isolate, deformazioni della pavimentazione esistente, assenza di porzioni di essa.

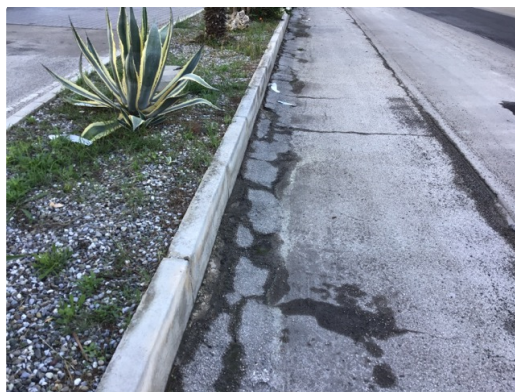
Foto del rilievo

Presenza di sconnessioni, buche isolate, deformazioni della pavimentazione esistente, assenza di porzioni di essa.

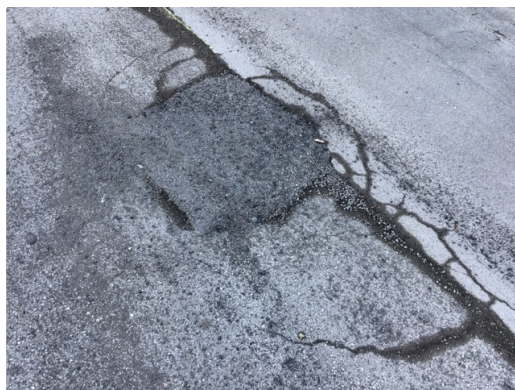
Foto del rilievo

Presenza di sconnessioni, buche isolate, deformazioni della pavimentazione esistente, assenza di porzioni di essa.

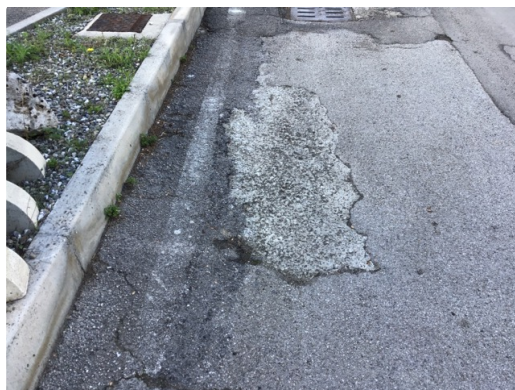
Foto del rilievo

Presenza di sconnessioni, buche isolate, deformazioni della pavimentazione esistente, assenza di porzioni di essa.

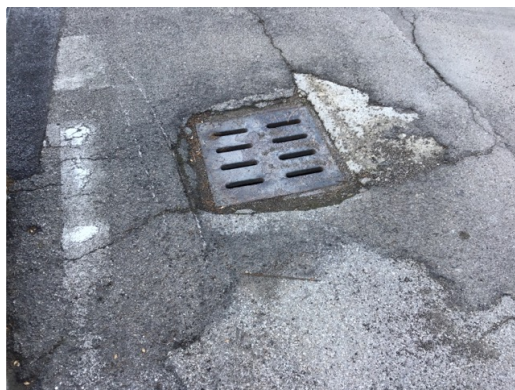
Foto del rilievo

Pavimentazione **dissestata** per la presenza di **caditoia/griglia**

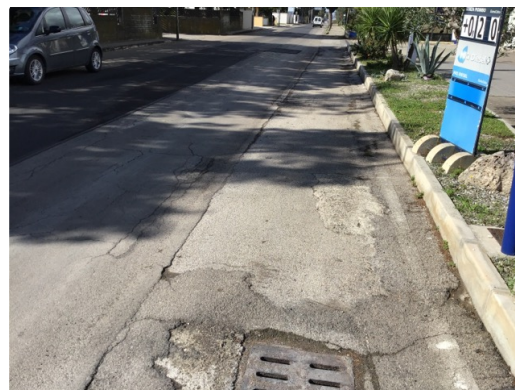
Foto del rilievo

Assenza di protezione del percorso pedonale

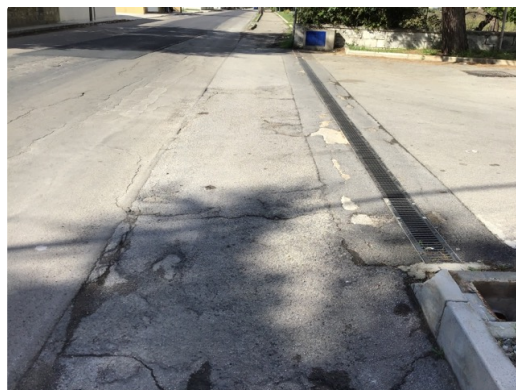
Foto del rilievo

Assenza di segnalazione **tattilo-plantare** come linea guida all'orientamento delle persone non vedenti

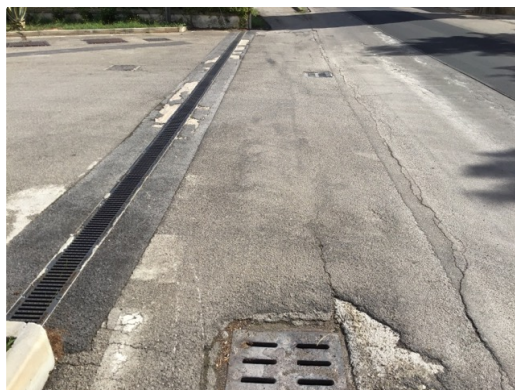
Foto del rilievo

Assenza di segnalazione **tattilo-plantare** come linea guida all'orientamento delle persone non vedenti

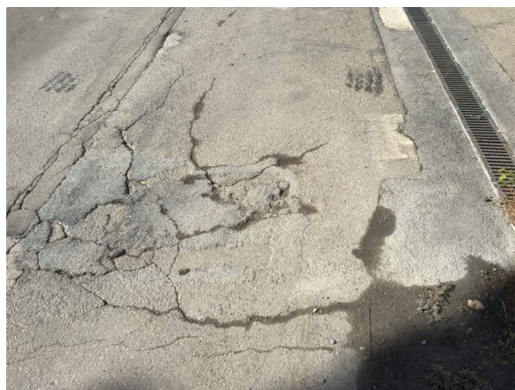
Foto del rilievo

Presenza di sconnessioni, buche isolate, deformazioni della pavimentazione esistente, assenza di porzioni di essa.

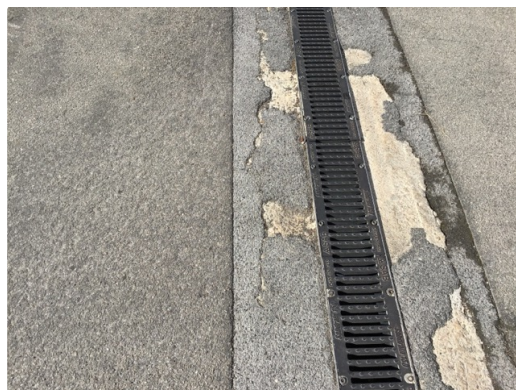
Foto del rilievo

Presenza di sconnessioni, buche isolate, deformazioni della pavimentazione esistente, assenza di porzioni di essa.

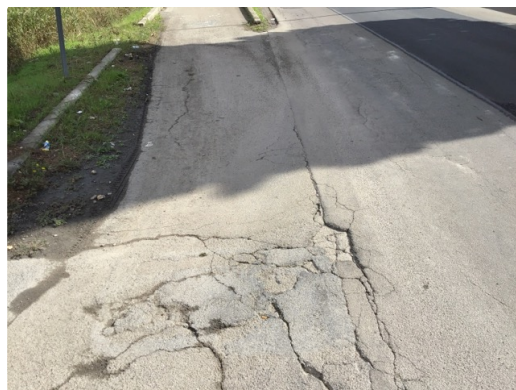
Foto del rilievo

Assenza di protezione del percorso pedonale

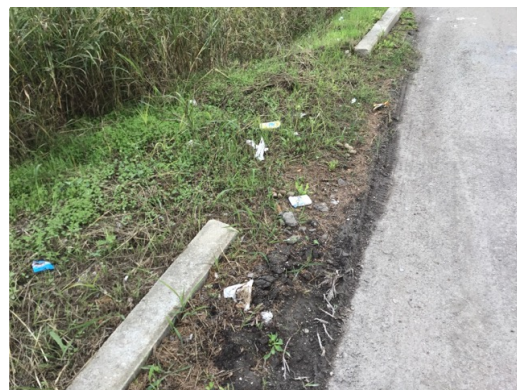
Foto del rilievo

Assenza di protezione del percorso pedonale

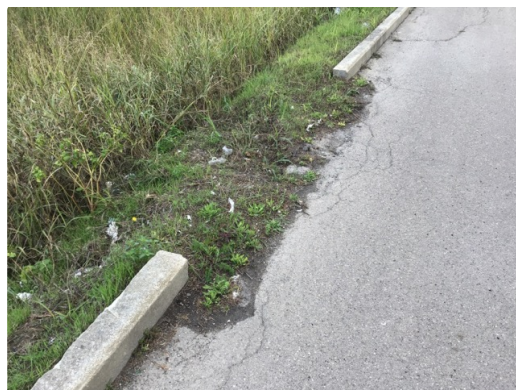
Foto del rilievo

Assenza di protezione del percorso pedonale

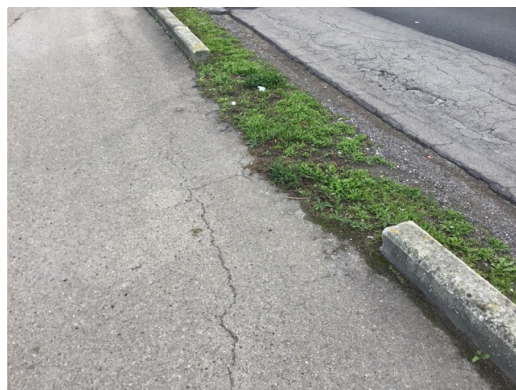
Foto del rilievo

Assenza di protezione del percorso pedonale

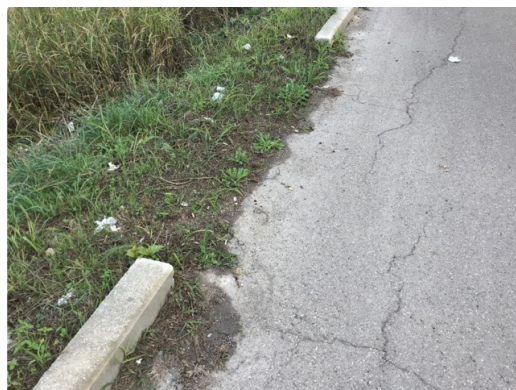
Foto del rilievo

Assenza di protezione del percorso pedonale

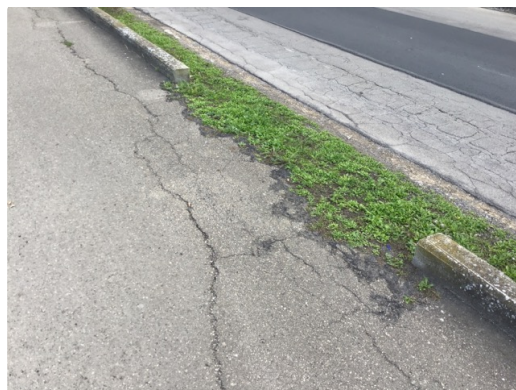
Foto del rilievo

Assenza di protezione del percorso pedonale

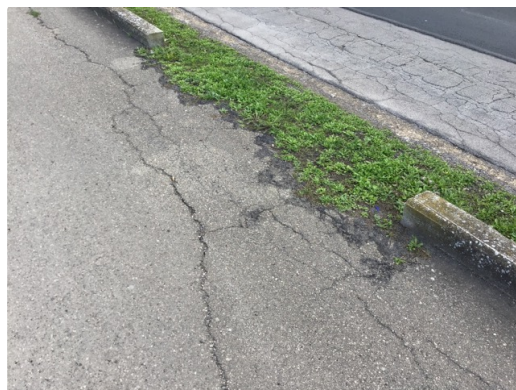
Foto del rilievo

Presenza di sconnessioni, buche isolate, deformazioni della pavimentazione esistente, assenza di porzioni di essa.

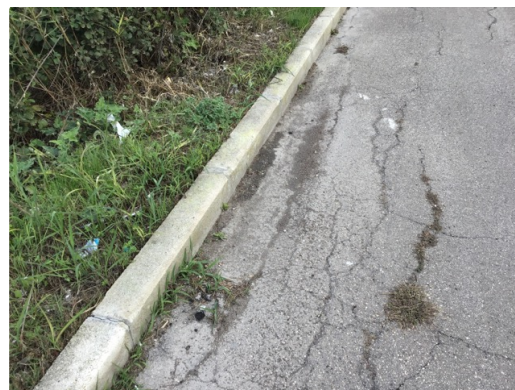
Foto del rilievo

Presenza di sconnessioni, buche isolate, deformazioni della pavimentazione esistente, assenza di porzioni di essa.

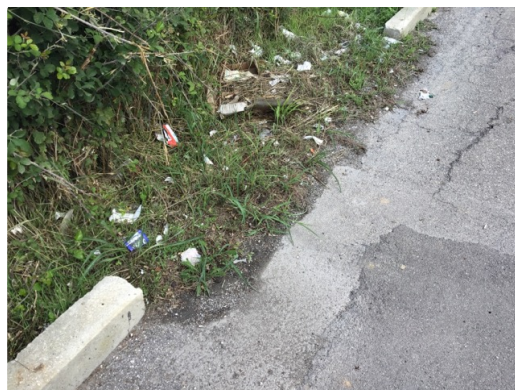
Foto del rilievo

Assenza di protezione del percorso pedonale

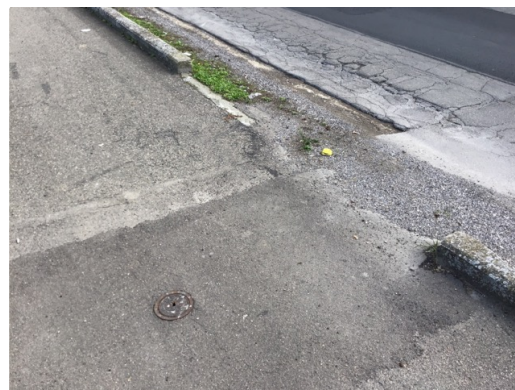
Foto del rilievo

Assenza di protezione del percorso pedonale

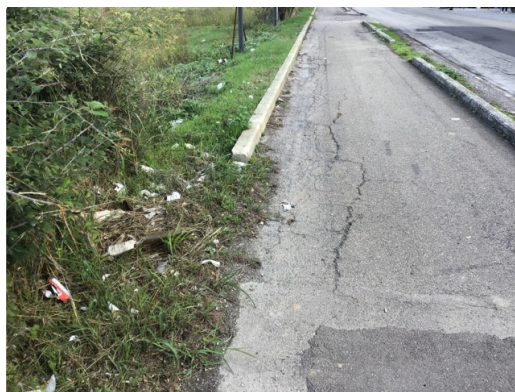
Foto del rilievo

Presenza di sconnessioni, buche isolate, deformazioni della pavimentazione esistente, assenza di porzioni di essa.

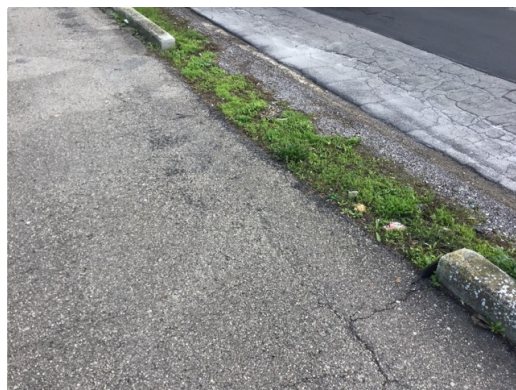
Foto del rilievo

Assenza di protezione del percorso pedonale

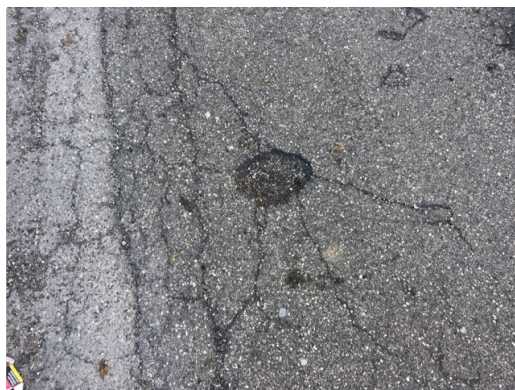
Foto del rilievo

Presenza di sconnessioni, buche isolate, deformazioni della pavimentazione esistente, assenza di porzioni di essa.

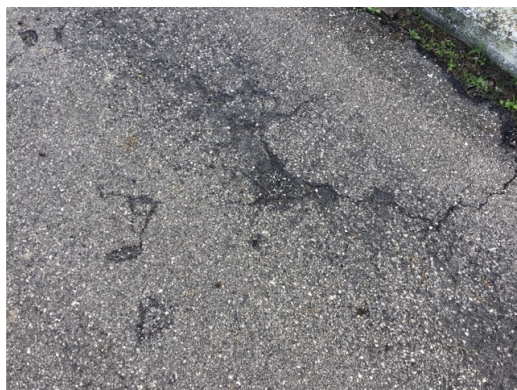
Foto del rilievo

Presenza di sconnessioni, buche isolate, deformazioni della pavimentazione esistente, assenza di porzioni di essa.

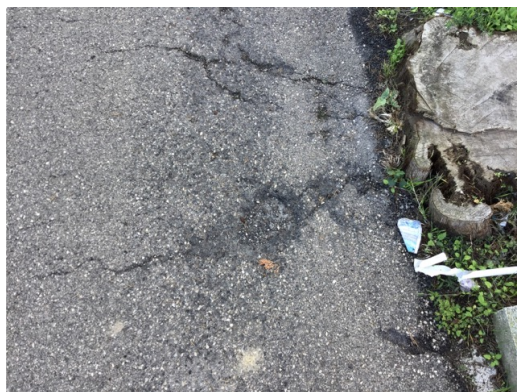
Foto del rilievo

Presenza di sconnessioni, buche isolate, deformazioni della pavimentazione esistente, assenza di porzioni di essa.

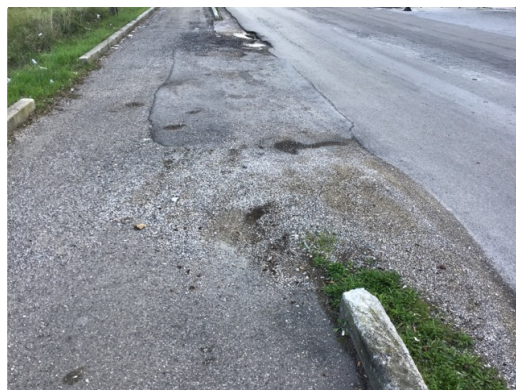
Foto del rilievo

Assenza di protezione del percorso pedonale

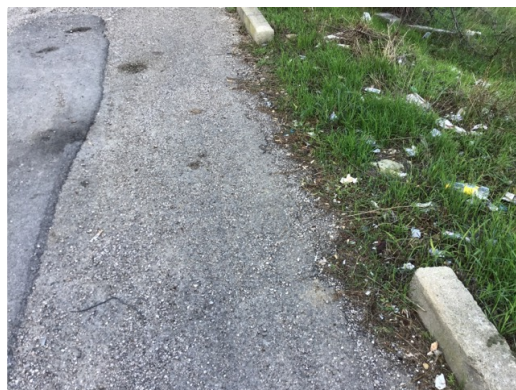
Foto del rilievo

Assenza di protezione del percorso pedonale

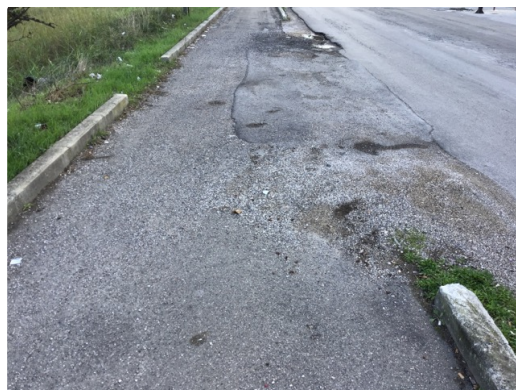
Foto del rilievo

Presenza di sconnessioni, buche isolate, deformazioni della pavimentazione esistente, assenza di porzioni di essa.

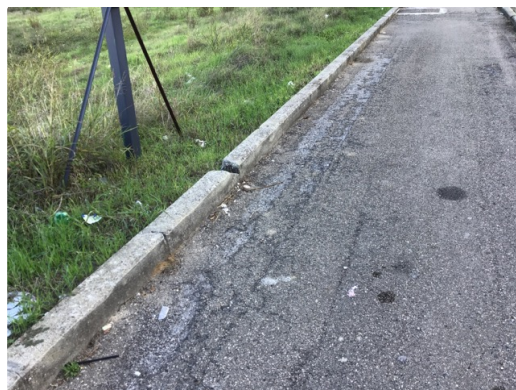
Foto del rilievo

Presenza di sconnessioni, buche isolate, deformazioni della pavimentazione esistente, assenza di porzioni di essa.

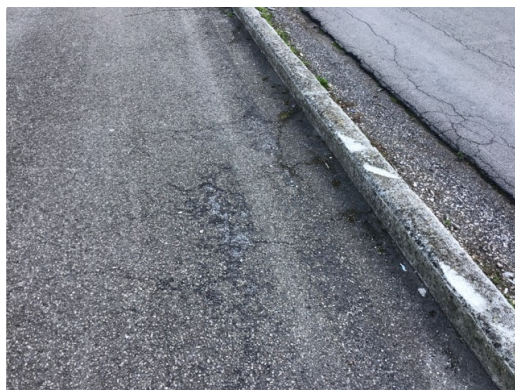
Foto del rilievo

Presenza di sconnessioni, buche isolate, deformazioni della pavimentazione esistente, assenza di porzioni di essa.

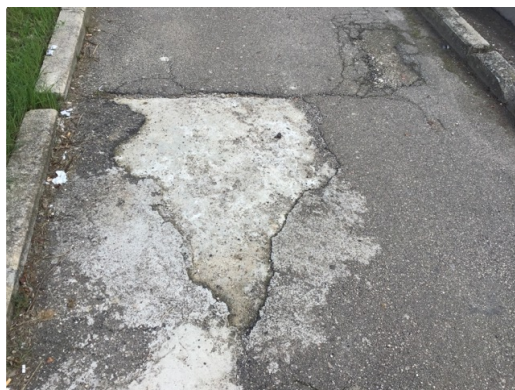
Foto del rilievo

Presenza di sconnessioni, buche isolate, deformazioni della pavimentazione esistente, assenza di porzioni di essa.

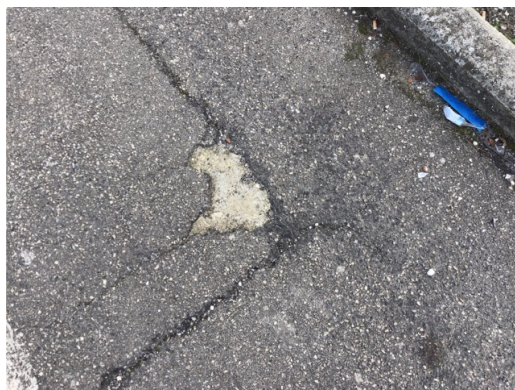
Foto del rilievo

Presenza di sconnessioni, buche isolate, deformazioni della pavimentazione esistente, assenza di porzioni di essa.

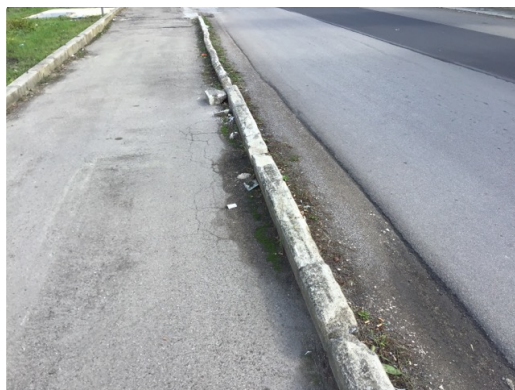
Foto del rilievo

Assenza di protezione del percorso pedonale

Da sostituire quello esistente poiché degradato.

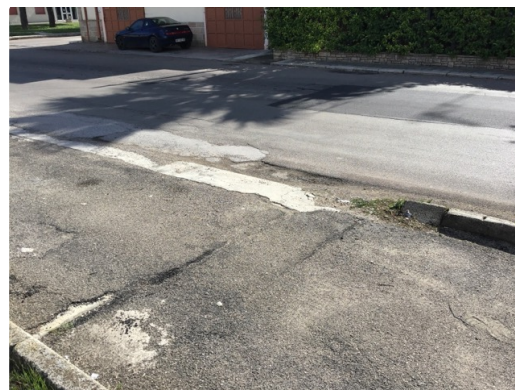
Foto del rilievo

Assenza di attraversamento pedonale a raso

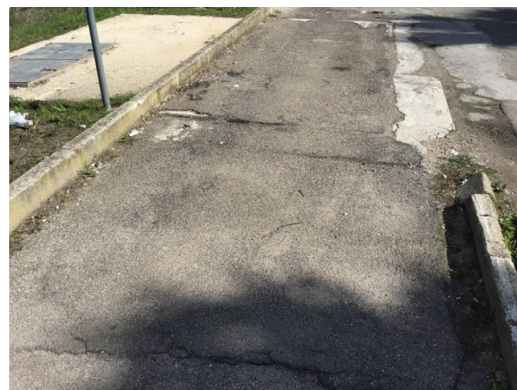
Foto del rilievo

Presenza di sconnessioni, buche isolate, deformazioni della pavimentazione esistente, assenza di porzioni di essa.

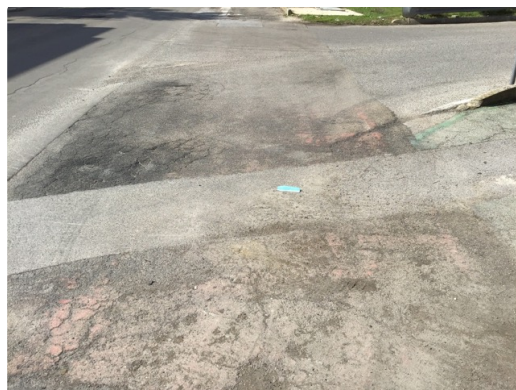
Foto del rilievo

Assenza di segnalazione **tattilo-plantare** come linea guida all'orientamento delle persone non vedenti

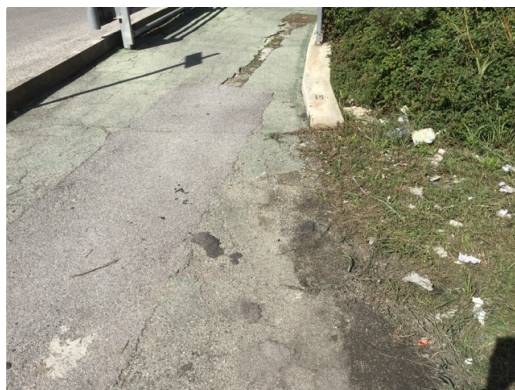
Foto del rilievo

Presenza di sconnessioni, buche isolate, deformazioni della pavimentazione esistente, assenza di porzioni di essa.

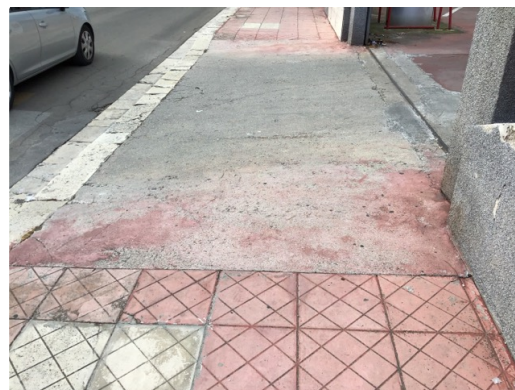
Foto del rilievo

Passo carraio inadeguato

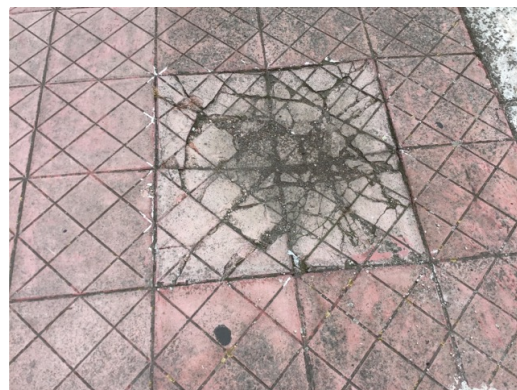
Foto del rilievo

Presenza di sconnessioni, buche isolate, deformazioni della pavimentazione esistente, assenza di porzioni di essa.

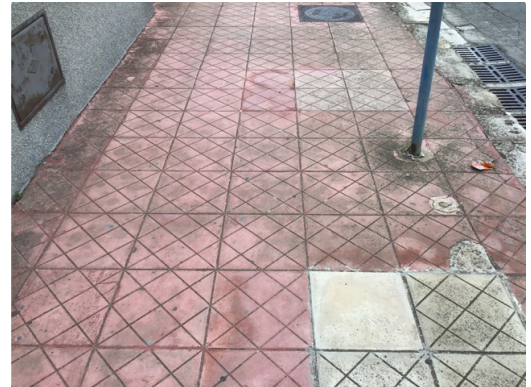
Foto del rilievo

Assenza di segnalazione **tattilo-plantare** per l'intercettazione di pubblici servizi (Targa tattile, fermata del mezzo pubblico)

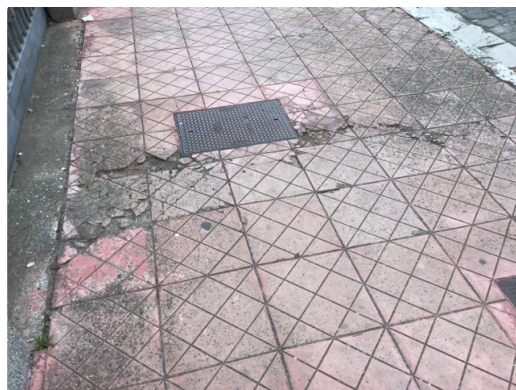
Foto del rilievo

Presenza di sconnessioni, buche isolate, deformazioni della pavimentazione esistente, assenza di porzioni di essa.

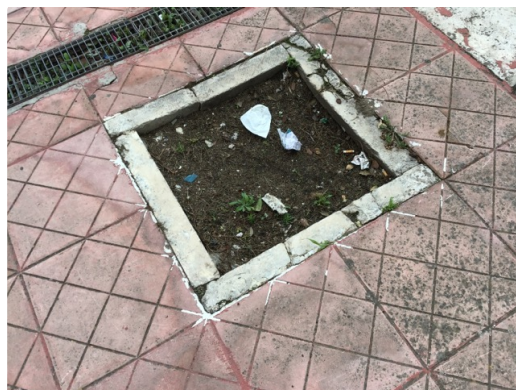
Foto del rilievo

Inserimento della griglia di tamponamento del tronco dell'albero a scopo drenante. (continuità del percorso)

Lungo la via sono presenti questi spazi dedicati a delle alberature attualmente assenti. E' possibile riempire tali buchi con masselli autobloccanti - in quanto possibili cause di infortunio - o proteggerli con griglie in caso si decidesse di far crescere delle piante.

Inserimento di nuovo grigliato previa rimozione dell'esistente. Il grigliato sarà incassato e perfettamente complanare al pavimento e non dovrà avere maglie con vuoti tali da costituire ostacolo o pericolo rispetto a ruote, tacchi o bastoni. I vuoti delle griglie non potranno essere attraversati da sfere di diametro superiore ai 20 mm (preferibilmente non superiore a 15 mm); per grigliati ad elementi paralleli le fessure dovranno essere poste in senso ortogonale alla principale direzione di marcia.

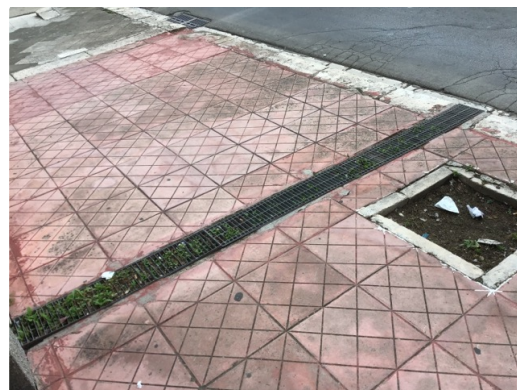
Foto del rilievo

Caditoia inadeguata

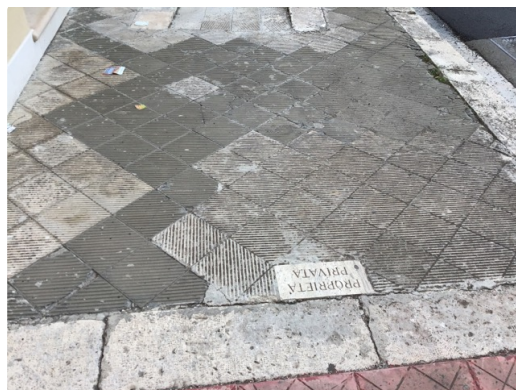
Foto del rilievo

Presenza di sconnessioni, buche isolate, deformazioni della pavimentazione esistente, assenza di porzioni di essa.

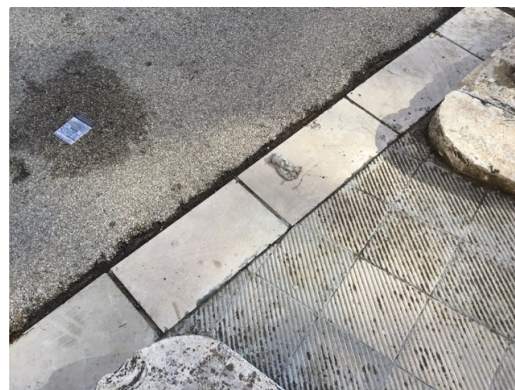
Foto del rilievo

Dislivello causato da **gradino max 2,5 cm**

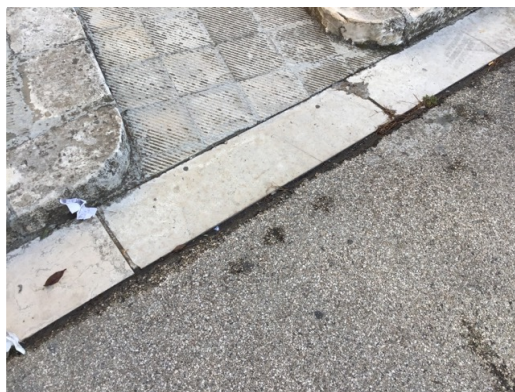
Foto del rilievo

Dislivello causato da **gradino max 2,5 cm**

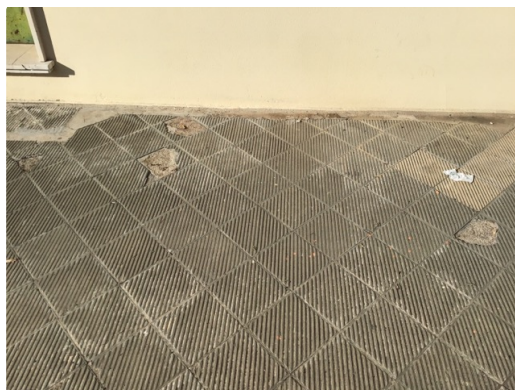
Foto del rilievo

Presenza di sconnessioni, buche isolate, deformazioni della pavimentazione esistente, assenza di porzioni di essa.

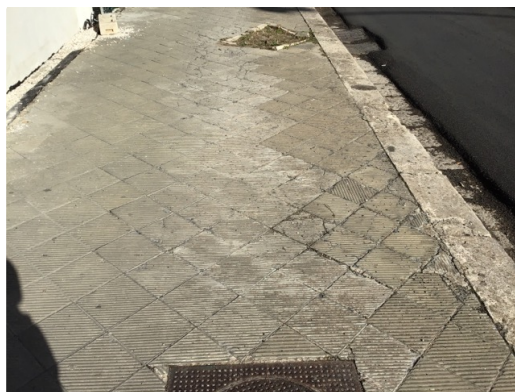
Foto del rilievo

Presenza di sconnessioni, buche isolate, deformazioni della pavimentazione esistente, assenza di porzioni di essa.

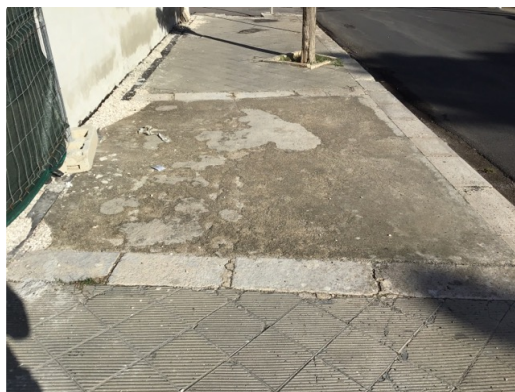
Foto del rilievo

Presenza di sconnessioni, buche isolate, deformazioni della pavimentazione esistente, assenza di porzioni di essa.

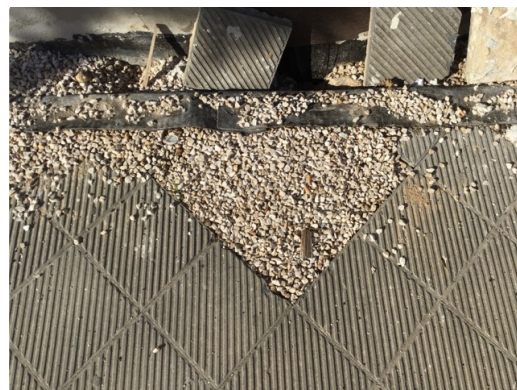
Foto del rilievo

Presenza di sconnessioni, buche isolate, deformazioni della pavimentazione esistente, assenza di porzioni di essa.

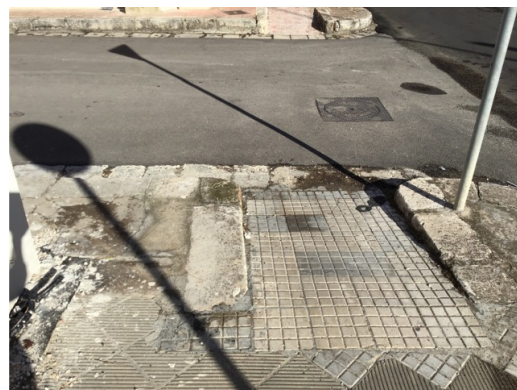
Foto del rilievo

Assenza di attraversamento pedonale a raso

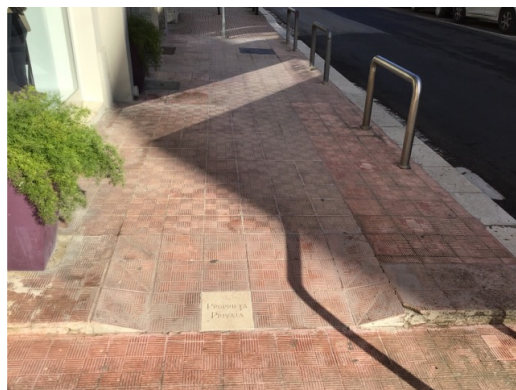
Foto del rilievo

Presenza di **pendenza trasversale** eccessiva

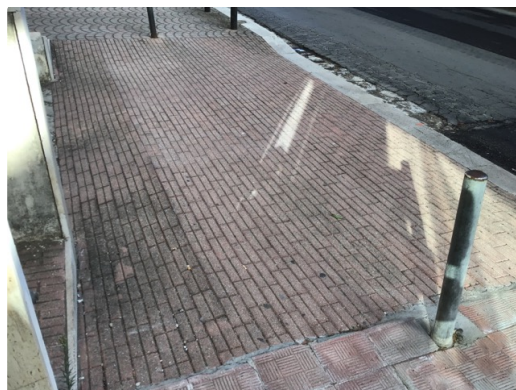
Foto del rilievo

Passo carraio inadeguato

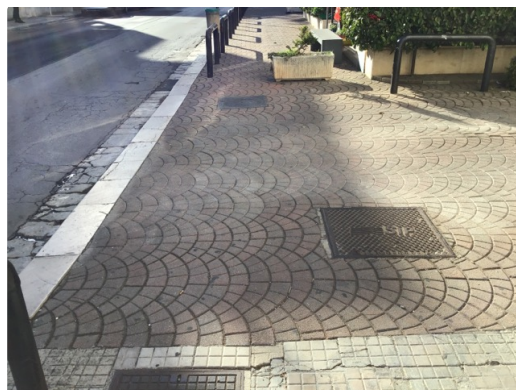
Foto del rilievo

Presenza di **pendenza trasversale** eccessiva

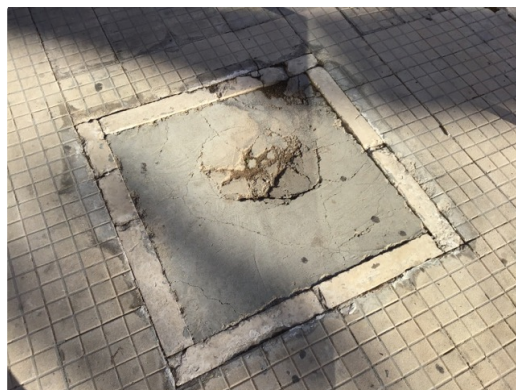
Foto del rilievo

Presenza di sconnessioni, buche isolate, deformazioni della pavimentazione esistente, assenza di porzioni di essa.

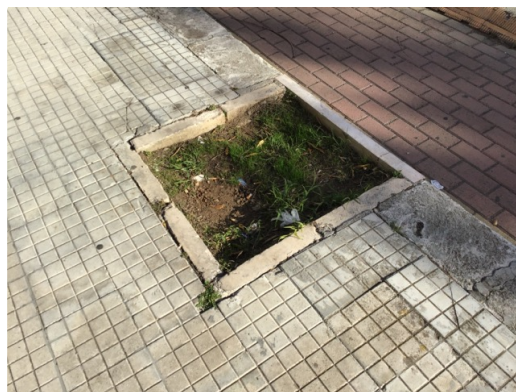
Foto del rilievo

Lungo la via sono presenti questi spazi dedicati a delle alberature attualmente assenti. E' possibile riempire tali buchi con masselli autobloccanti - in quanto possibili cause di infortunio - o proteggerli con griglie in caso si decidesse di far crescere delle piante.

Inserimento della griglia di tamponamento del tronco dell'albero a scopo drenante. (continuità del percorso)

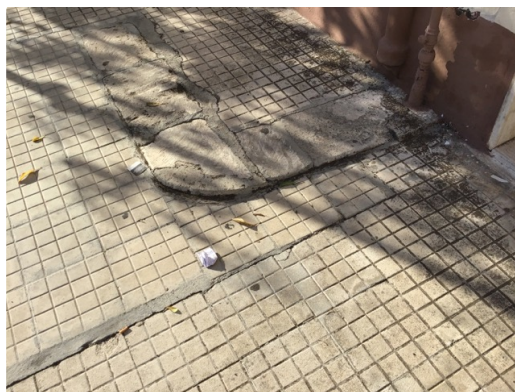
Foto del rilievo

Dislivello causato da **gradino max 2,5 cm**

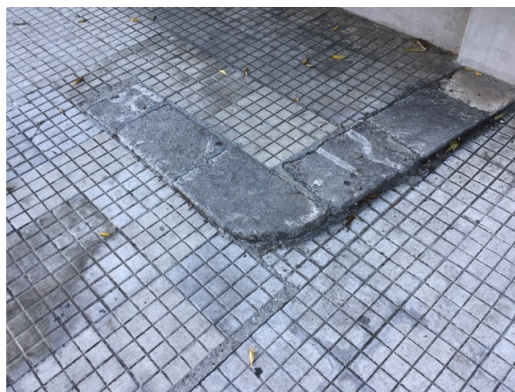
Foto del rilievo

Dislivello causato da **gradino max 2,5 cm**

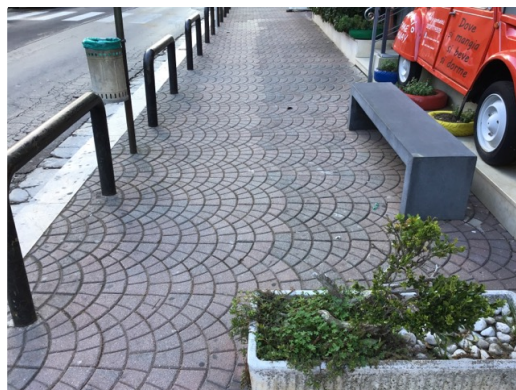
Foto del rilievo

Assenza di **segnalazione tattile** per non vedenti (**intercettazione attraversamento**)

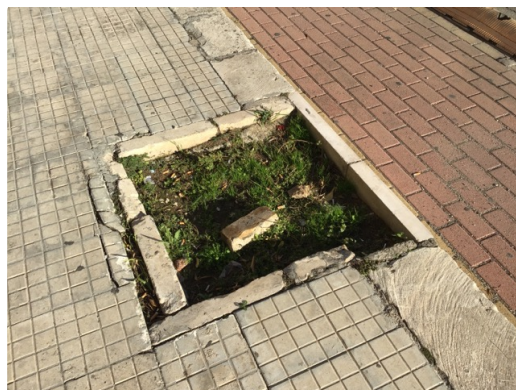
Foto del rilievo

Lungo la via sono presenti questi spazi dedicati a delle alberature attualmente assenti. E' possibile riempire tali buchi con masselli autobloccanti - in quanto possibili cause di infortunio - o proteggerli con griglie in caso si decidesse di far crescere delle piante.

Inserimento della griglia di tamponamento del tronco dell'albero a scopo drenante. (continuità del percorso)

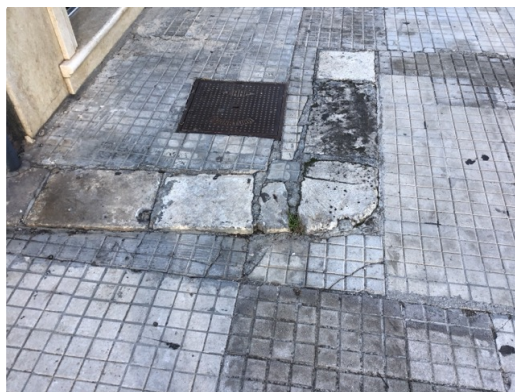
Foto del rilievo

Presenza di sconnessioni, buche isolate, deformazioni della pavimentazione esistente, assenza di porzioni di essa.

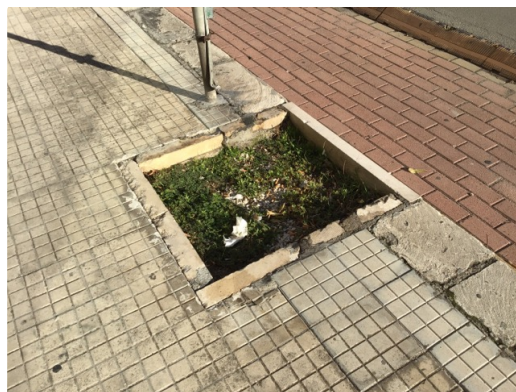
Foto del rilievo

Lungo la via sono presenti questi spazi dedicati a delle alberature attualmente assenti. E' possibile riempire tali buchi con masselli autobloccanti - in quanto possibili cause di infortunio - o proteggerli con griglie in caso si decidesse di far crescere delle piante.

Inserimento della griglia di tamponamento del tronco dell'albero a scopo drenante. (continuità del percorso)

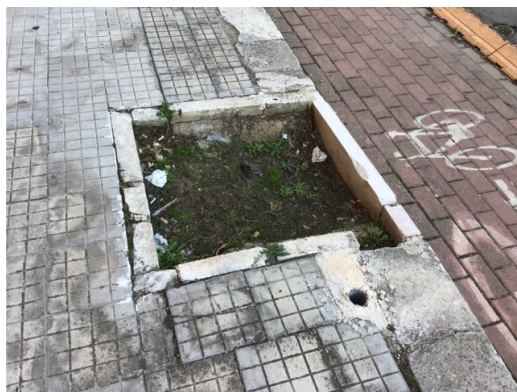
Foto del rilievo

Lungo la via sono presenti questi spazi dedicati a delle alberature attualmente assenti. E' possibile riempire tali buchi con masselli autobloccanti - in quanto possibili cause di infortunio - o proteggerli con griglie in caso si decidesse di far crescere delle piante.

Inserimento della griglia di tamponamento del tronco dell'albero a scopo drenante. (continuità del percorso)

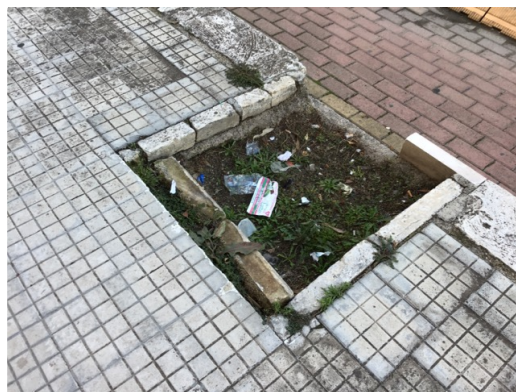
Foto del rilievo

Lungo la via sono presenti questi spazi dedicati a delle alberature attualmente assenti. E' possibile riempire tali buchi con masselli autobloccanti - in quanto possibili cause di infortunio - o proteggerli con griglie in caso si decidesse di far crescere delle piante.

Inserimento della griglia di tamponamento del tronco dell'albero a scopo drenante. (continuità del percorso)

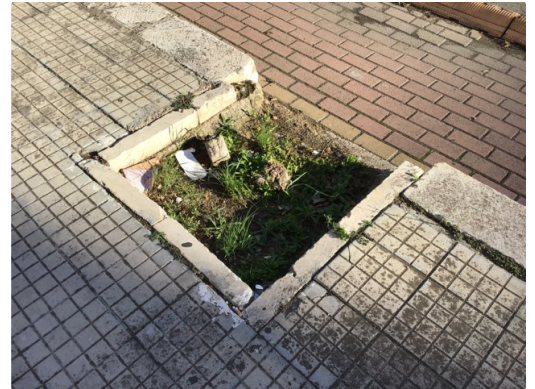
Foto del rilievo

Lungo la via sono presenti questi spazi dedicati a delle alberature attualmente assenti. E' possibile riempire tali buchi con masselli autobloccanti - in quanto possibili cause di infortunio - o proteggerli con griglie in caso si decidesse di far crescere delle piante.

Inserimento della griglia di tamponamento del tronco dell'albero a scopo drenante. (continuità del percorso)

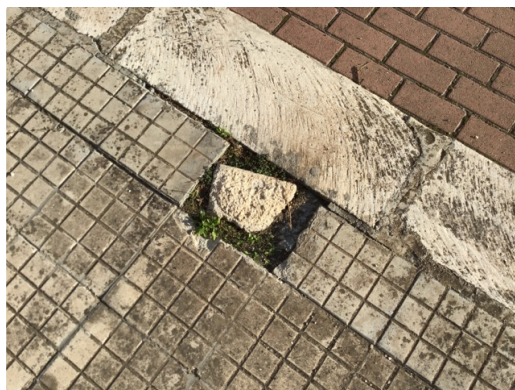
Foto del rilievo

Presenza di sconnessioni, buche isolate, deformazioni della pavimentazione esistente, assenza di porzioni di essa.

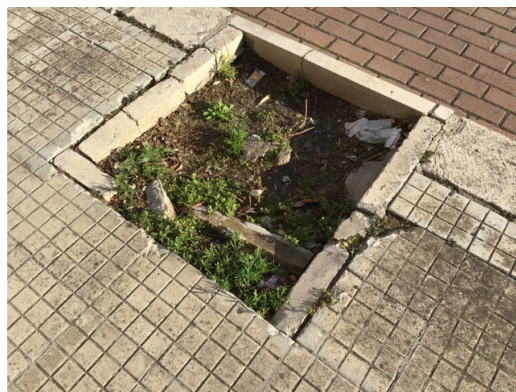
Foto del rilievo

Lungo la via sono presenti questi spazi dedicati a delle alberature attualmente assenti. E' possibile riempire tali buchi con masselli autobloccanti - in quanto possibili cause di infortunio - o proteggerli con griglie in caso si decidesse di far crescere delle piante.

Inserimento della griglia di tamponamento del tronco dell'albero a scopo drenante. (continuità del percorso)

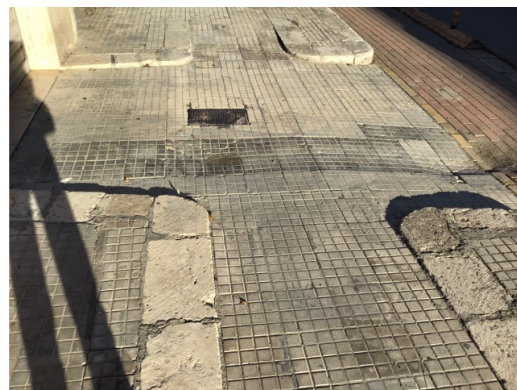
Foto del rilievo

Difficoltà di percezione della differenza di quota

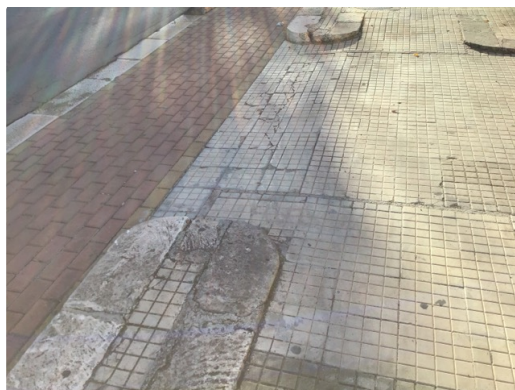
Foto del rilievo

Difficoltà di percezione della differenza di quota

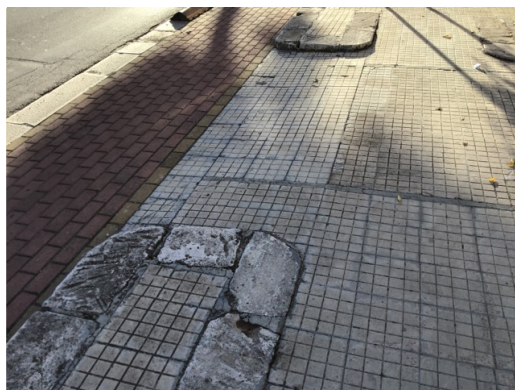
Foto del rilievo

Difficoltà di percezione della differenza di quota

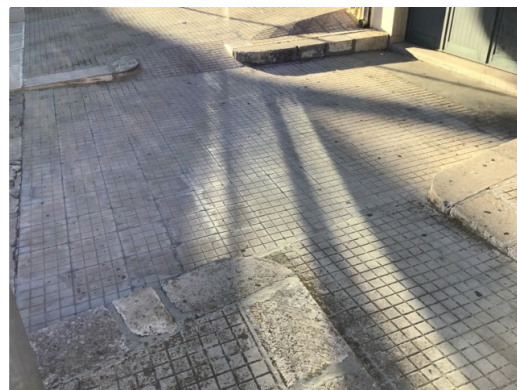
Foto del rilievo

Difficoltà di percezione della differenza di quota

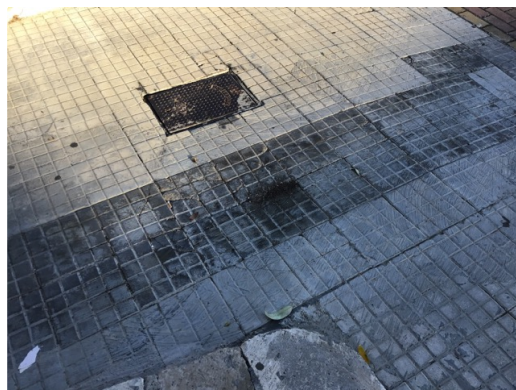
Foto del rilievo

Presenza di sconnessioni, buche isolate, deformazioni della pavimentazione esistente, assenza di porzioni di essa.

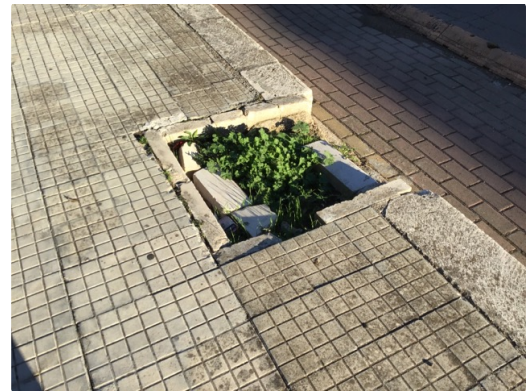
Foto del rilievo

Lungo la via sono presenti questi spazi dedicati a delle alberature attualmente assenti. E' possibile riempire tali buchi con masselli autobloccanti - in quanto possibili cause di infortunio - o proteggerli con griglie in caso si decidesse di far crescere delle piante.

Inserimento della griglia di tamponamento del tronco dell'albero a scopo drenante. (continuità del percorso)

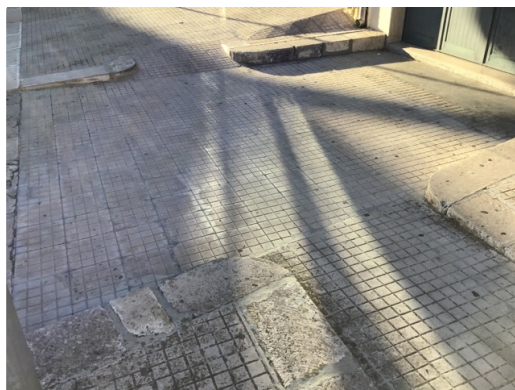
Foto del rilievo

Difficoltà di percezione della differenza di quota

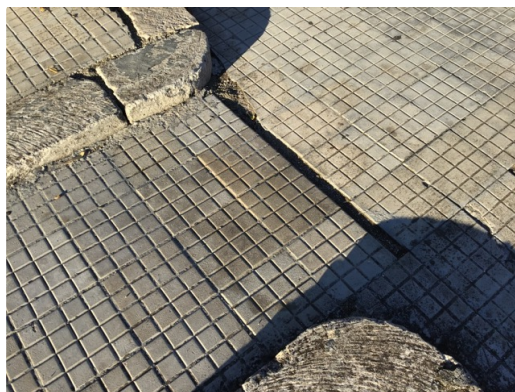
Foto del rilievo

Presenza di sconnessioni, buche isolate, deformazioni della pavimentazione esistente, assenza di porzioni di essa.

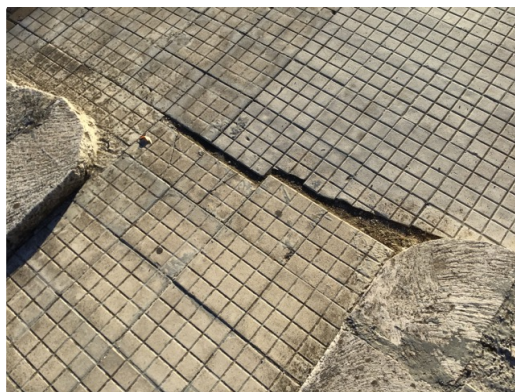
Foto del rilievo

Presenza di sconnessioni, buche isolate, deformazioni della pavimentazione esistente, assenza di porzioni di essa.

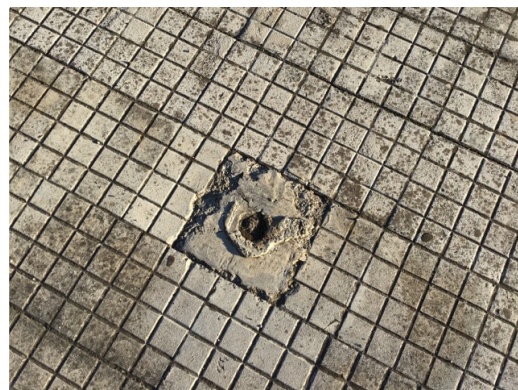
Foto del rilievo

Presenza di sconnessioni, buche isolate, deformazioni della pavimentazione esistente, assenza di porzioni di essa.

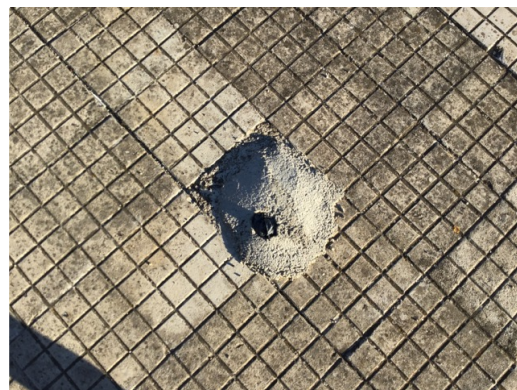
Foto del rilievo

Presenza di sconnessioni, buche isolate, deformazioni della pavimentazione esistente, assenza di porzioni di essa.

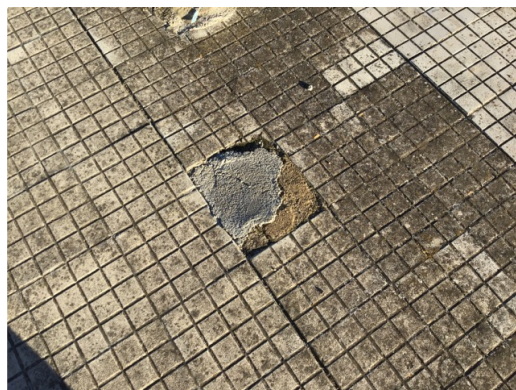
Foto del rilievo

Presenza di sconnessioni, buche isolate, deformazioni della pavimentazione esistente, assenza di porzioni di essa.

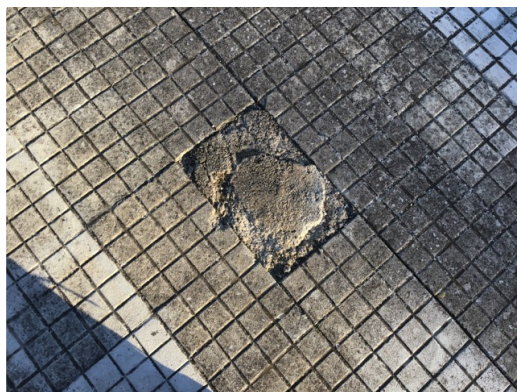
Foto del rilievo

Presenza di sconnessioni, buche isolate, deformazioni della pavimentazione esistente, assenza di porzioni di essa.

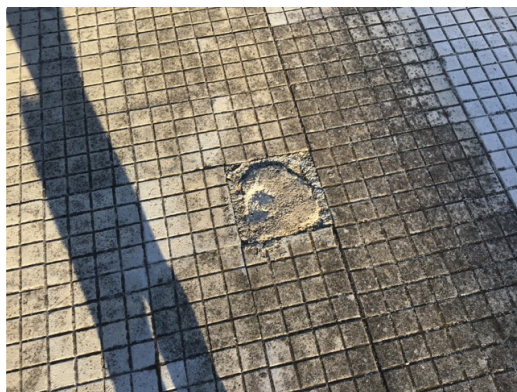
Foto del rilievo

Presenza di sconnessioni, buche isolate, deformazioni della pavimentazione esistente, assenza di porzioni di essa.

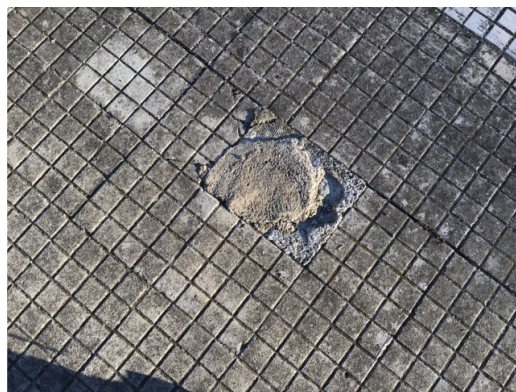
Foto del rilievo

Presenza di sconnessioni, buche isolate, deformazioni della pavimentazione esistente, assenza di porzioni di essa.

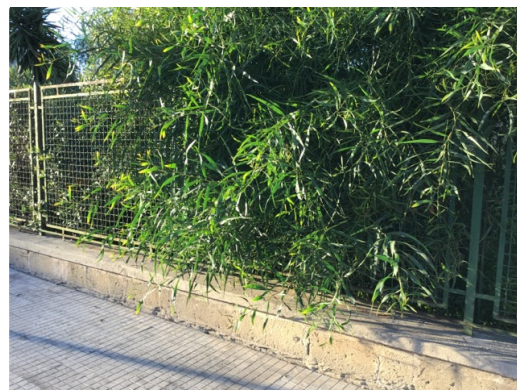
Foto del rilievo

Ostacolo costituito da elemento
arboreo/arbustivo

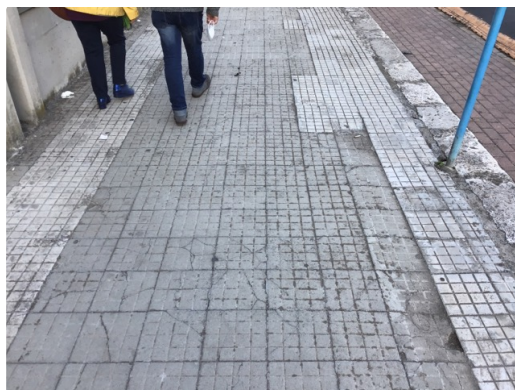
Foto del rilievo

Assenza di segnalazione **tattilo-plantare** per l'intercettazione di pubblici servizi (Targa tattile, fermata del mezzo pubblico)

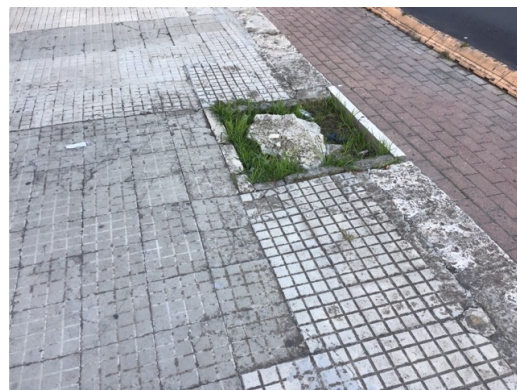
Foto del rilievo

Presenza di sconnessioni, buche isolate, deformazioni della pavimentazione esistente, assenza di porzioni di essa.

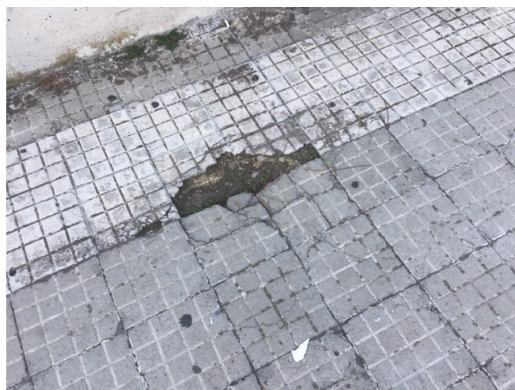
Foto del rilievo

Presenza di sconnessioni, buche isolate, deformazioni della pavimentazione esistente, assenza di porzioni di essa.

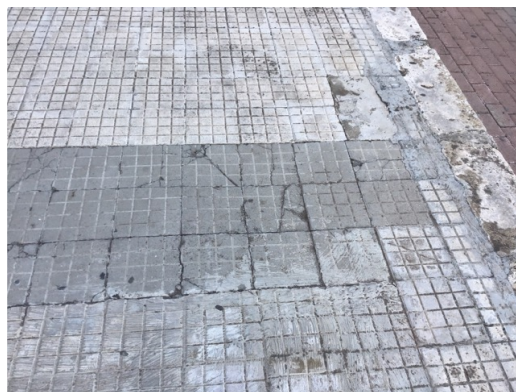
Foto del rilievo

Presenza di sconnessioni, buche isolate, deformazioni della pavimentazione esistente, assenza di porzioni di essa.

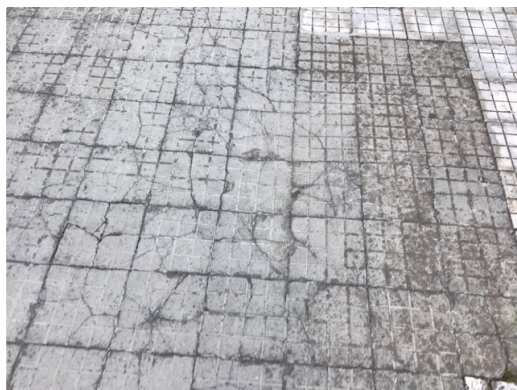
Foto del rilievo

Presenza di sconnessioni, buche isolate, deformazioni della pavimentazione esistente, assenza di porzioni di essa.

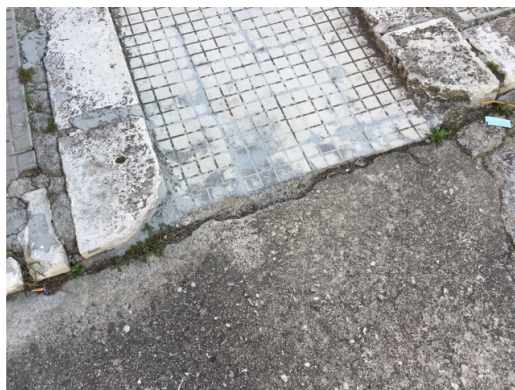
Foto del rilievo

Presenza di sconnessioni, buche isolate, deformazioni della pavimentazione esistente, assenza di porzioni di essa.
