Via Guglielmo Marconi

34

aggiornato al 25/11/2020

PEBA MESAGNE - AMBITO URBANO CRITICITA' RILEVATE

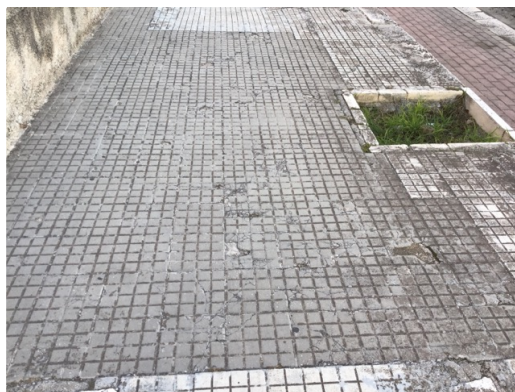
Foto del rilievo

Presenza di sconnessioni, buche isolate, deformazioni della pavimentazione esistente, assenza di porzioni di essa.

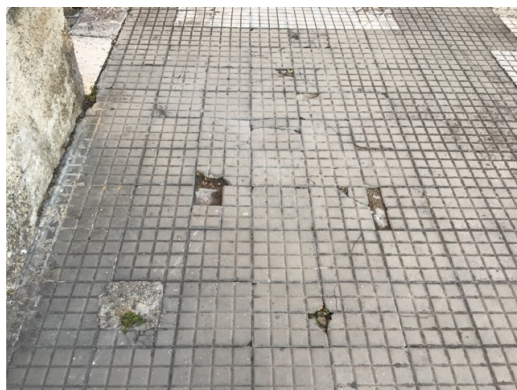
Foto del rilievo

Presenza di sconnessioni, buche isolate, deformazioni della pavimentazione esistente, assenza di porzioni di essa.

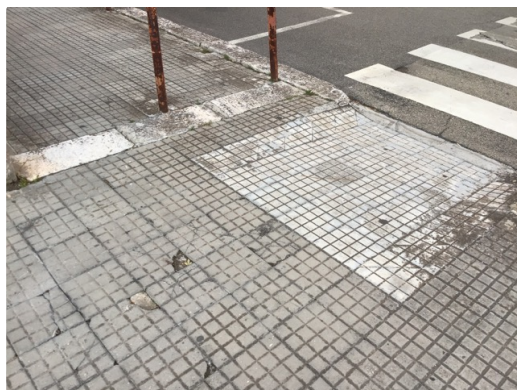
Foto del rilievo

Assenza di **segnalazione tattile** per non vedenti (**intercettazione attraversamento**)

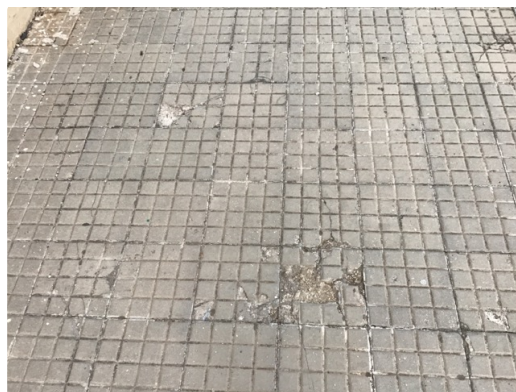
Foto del rilievo

Presenza di sconnessioni, buche isolate, deformazioni della pavimentazione esistente, assenza di porzioni di essa.

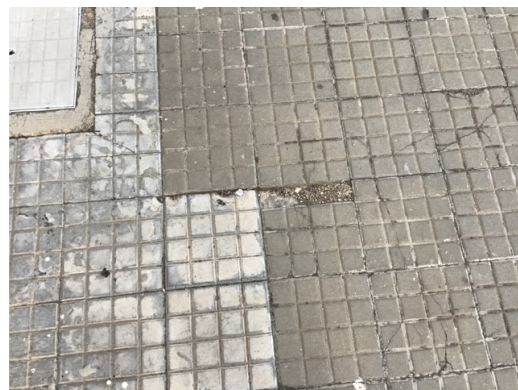
Foto del rilievo

Presenza di sconnessioni, buche isolate, deformazioni della pavimentazione esistente, assenza di porzioni di essa.

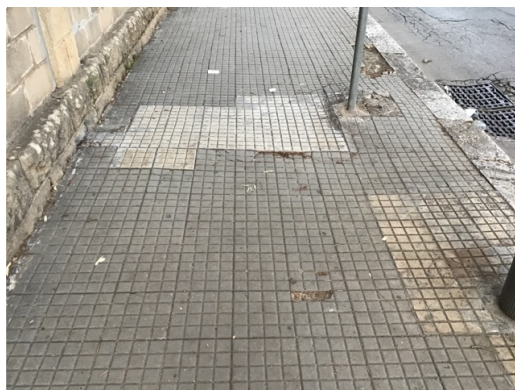
Foto del rilievo

Presenza di sconnessioni, buche isolate, deformazioni della pavimentazione esistente, assenza di porzioni di essa.

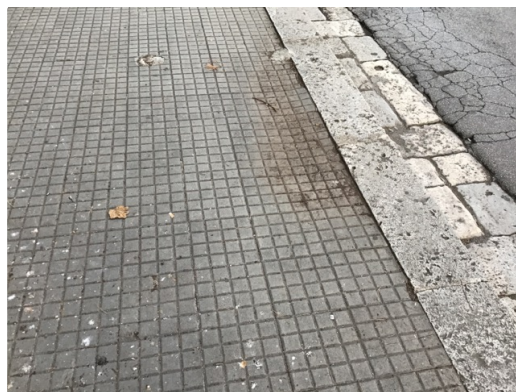
Foto del rilievo

Presenza di sconnessioni, buche isolate, deformazioni della pavimentazione esistente, assenza di porzioni di essa.

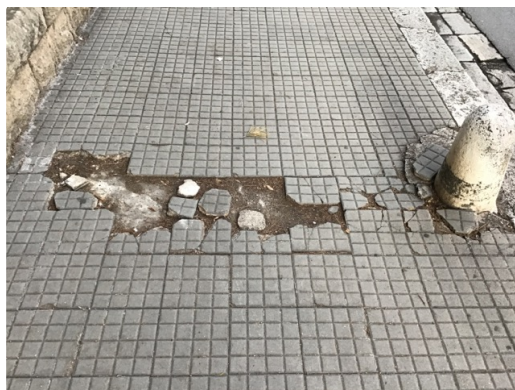
Foto del rilievo

Presenza di sconnessioni, buche isolate, deformazioni della pavimentazione esistente, assenza di porzioni di essa.

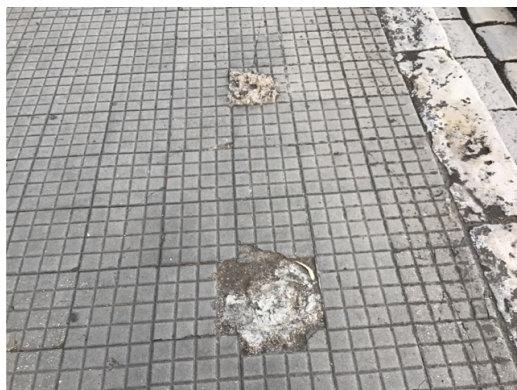
Foto del rilievo

Presenza di sconnessioni, buche isolate, deformazioni della pavimentazione esistente, assenza di porzioni di essa.

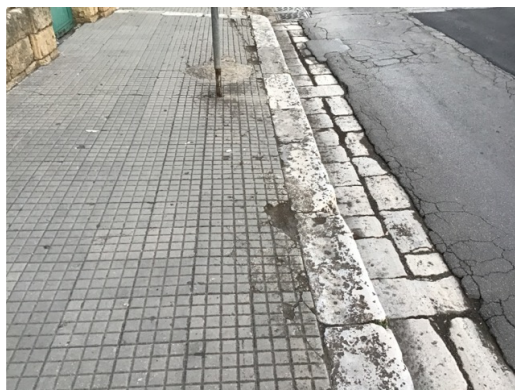
Foto del rilievo

Presenza di sconnessioni, buche isolate, deformazioni della pavimentazione esistente, assenza di porzioni di essa.

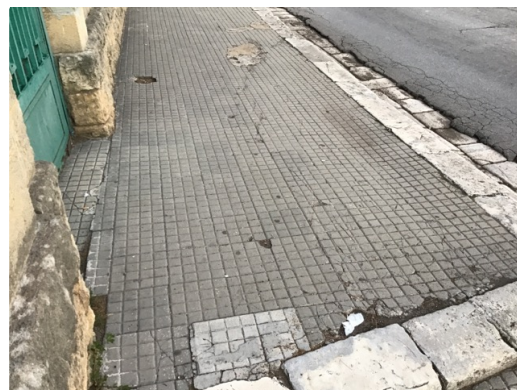
Foto del rilievo

Presenza di sconnessioni, buche isolate, deformazioni della pavimentazione esistente, assenza di porzioni di essa.

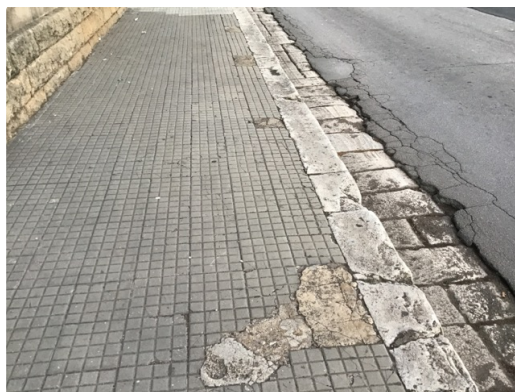
Foto del rilievo

Presenza di sconnessioni, buche isolate, deformazioni della pavimentazione esistente, assenza di porzioni di essa.

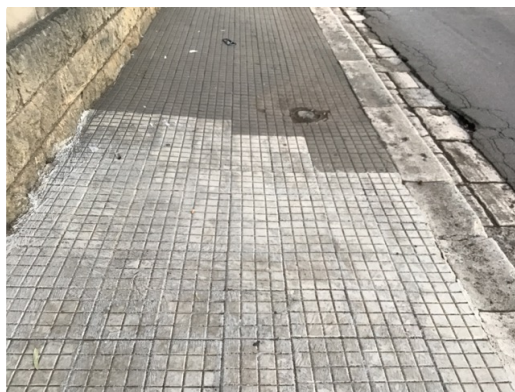
Foto del rilievo

Presenza di **pendenza trasversale** eccessiva

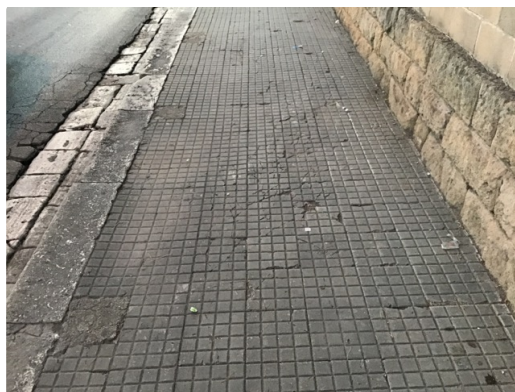
Foto del rilievo

Presenza di sconnessioni, buche isolate, deformazioni della pavimentazione esistente, assenza di porzioni di essa.

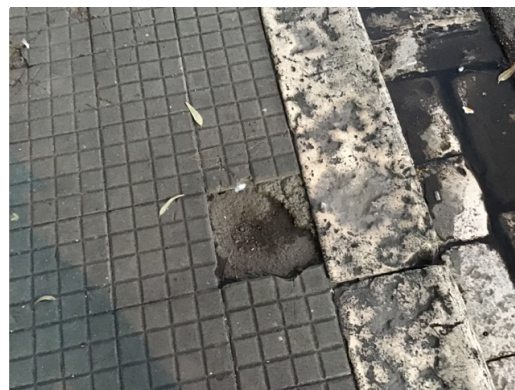
Foto del rilievo

Presenza di sconnessioni, buche isolate, deformazioni della pavimentazione esistente, assenza di porzioni di essa.

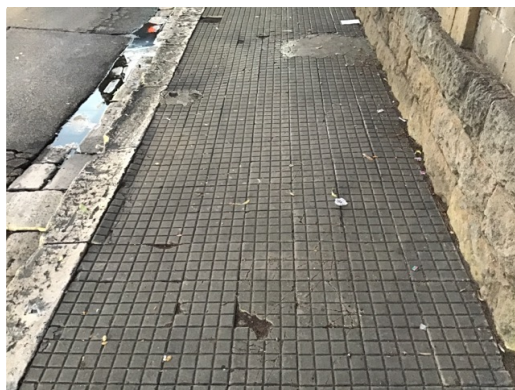
Foto del rilievo

Presenza di sconnessioni, buche isolate, deformazioni della pavimentazione esistente, assenza di porzioni di essa.

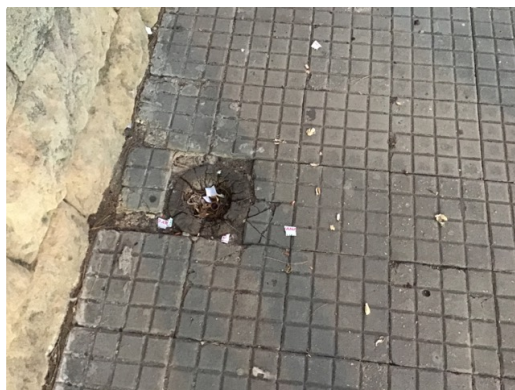
Foto del rilievo

Presenza di sconnessioni, buche isolate, deformazioni della pavimentazione esistente, assenza di porzioni di essa.

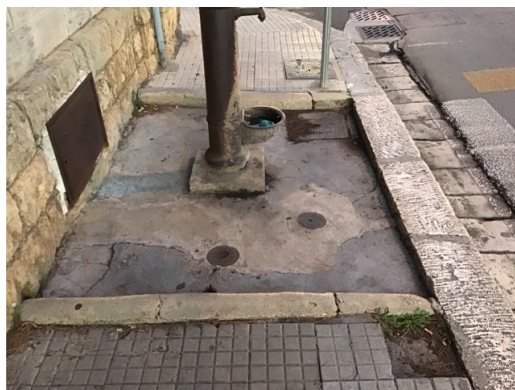
Foto del rilievo

Assenza di fontana accessibile

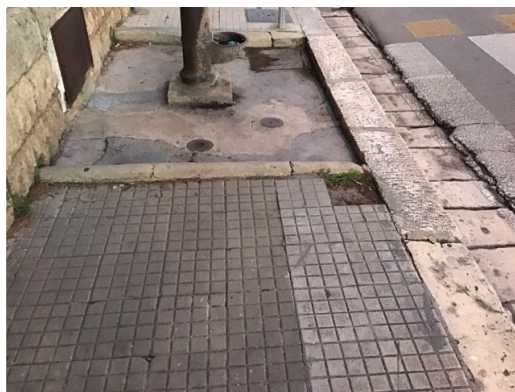
Foto del rilievo

Presenza di sconnessioni, buche isolate, deformazioni della pavimentazione esistente, assenza di porzioni di essa.

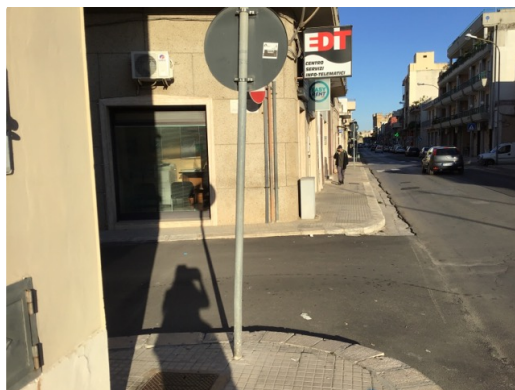
Foto del rilievo

Ostacolo costituito da base fissa a corredo di indicazione **segnaletica o cartello pubblicitario o cartello di fermata autobus**

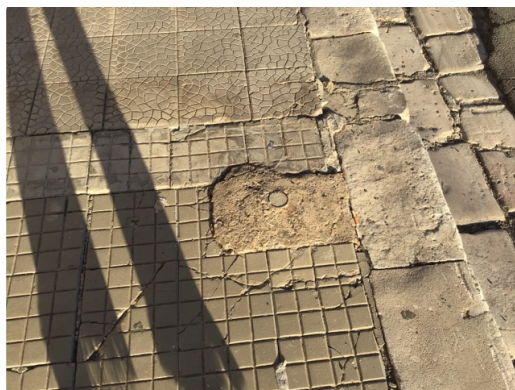
Foto del rilievo

Presenza di sconnessioni, buche isolate, deformazioni della pavimentazione esistente, assenza di porzioni di essa.

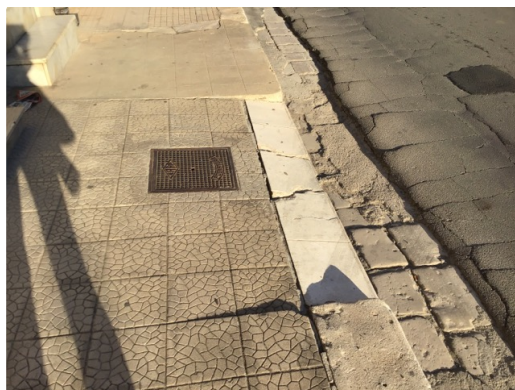
Foto del rilievo

Presenza di sconnessioni, buche isolate, deformazioni della pavimentazione esistente, assenza di porzioni di essa.

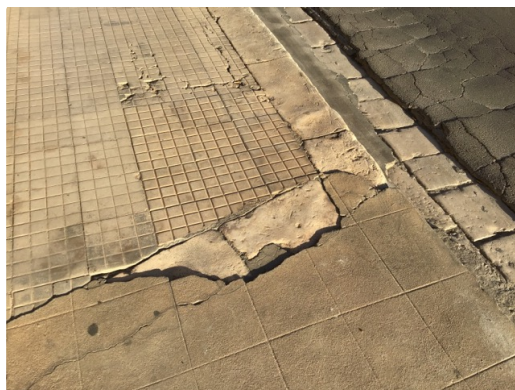
Foto del rilievo

Presenza di sconnessioni, buche isolate, deformazioni della pavimentazione esistente, assenza di porzioni di essa.

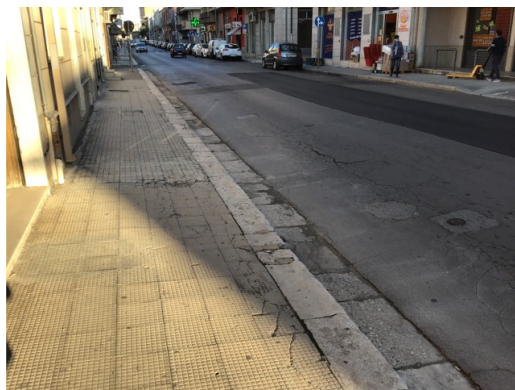
Foto del rilievo

Percorso in rilevato con sconnessioni, buche, mancata finitura, deformazioni

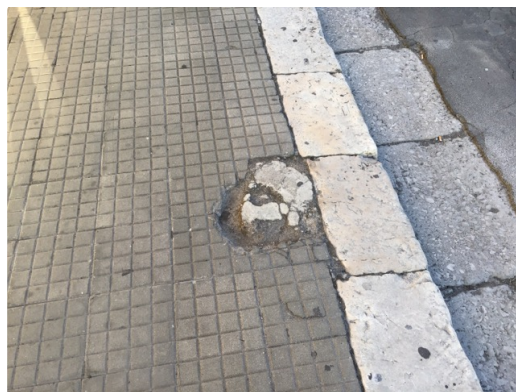
Foto del rilievo

Presenza di sconnessioni, buche isolate, deformazioni della pavimentazione esistente, assenza di porzioni di essa.

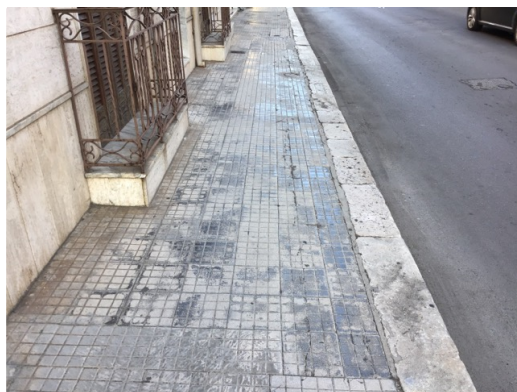
Foto del rilievo

Percorso in rilevato con sconnessioni, buche, mancata finitura, deformazioni

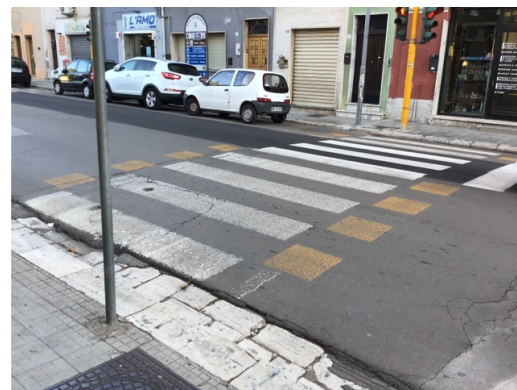
Foto del rilievo

Assenza di attraversamento pedonale a raso

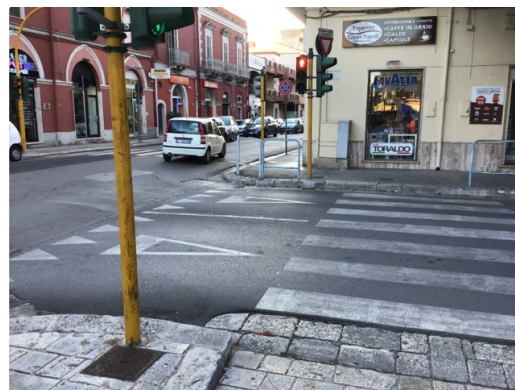
Inadeguatezza di impianto semaforico esistente

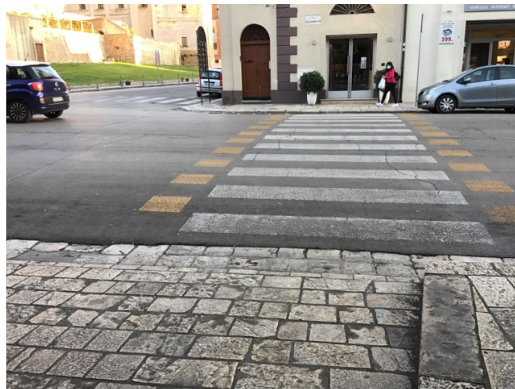
Assenza di attraversamento pedonale a raso

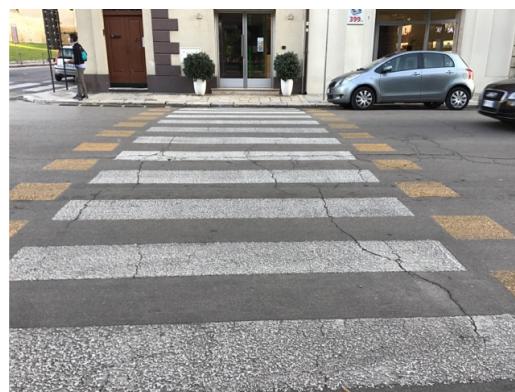
Assenza di segnalazione **tattilo-plantare** come linea guida all'orientamento delle persone non vedenti

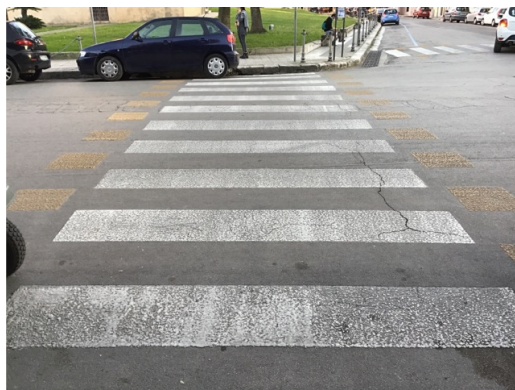
Assenza di segnalazione **tattilo-plantare** come linea guida all'orientamento delle persone non vedenti

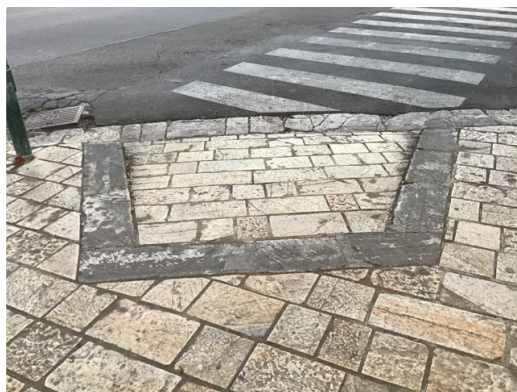
Assenza di **segnalazione tattile** per non vedenti (**intercettazione attraversamento**)

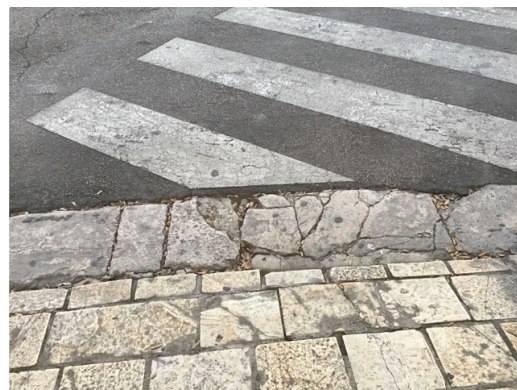
Presenza di sconnessioni, buche isolate, deformazioni della pavimentazione esistente, assenza di porzioni di essa.

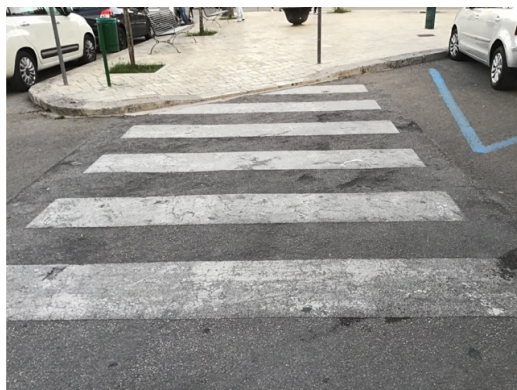
Attraversamento pedonale con pavimentazione inadeguata per la **presenza di sconnessioni**, chiusini/caditoie non raccordati con la

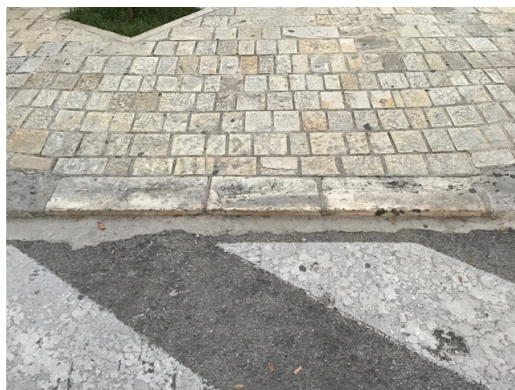
Dislivello causato da **gradino max 2,5 cm**

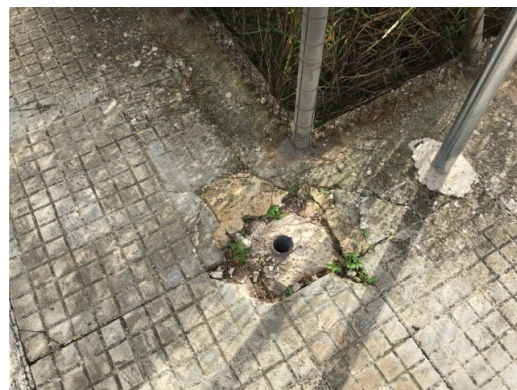
Presenza di sconnessioni, buche isolate, deformazioni della pavimentazione esistente, assenza di porzioni di essa.

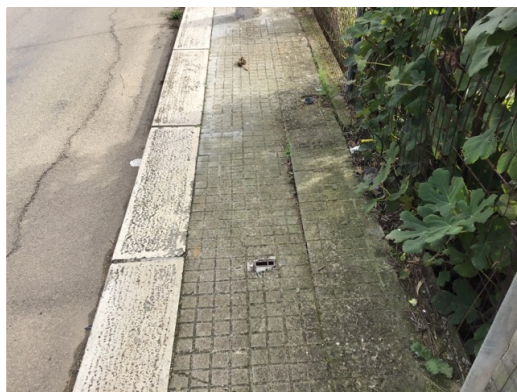
Presenza di sconnessioni, buche isolate, deformazioni della pavimentazione esistente, assenza di porzioni di essa.

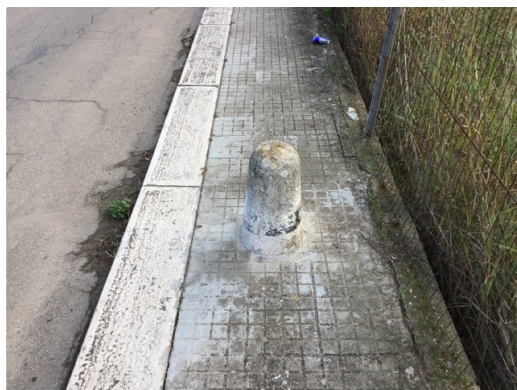
Ostacolo costituito da manufatto o prefabbricato **dissuasore di sosta o passaggio di automezzi**

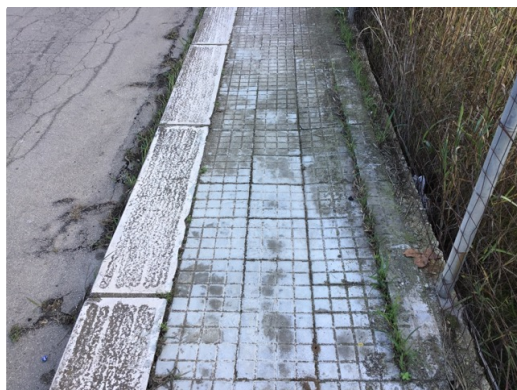
Presenza di sconnessioni, buche isolate, deformazioni della pavimentazione esistente, assenza di porzioni di essa.

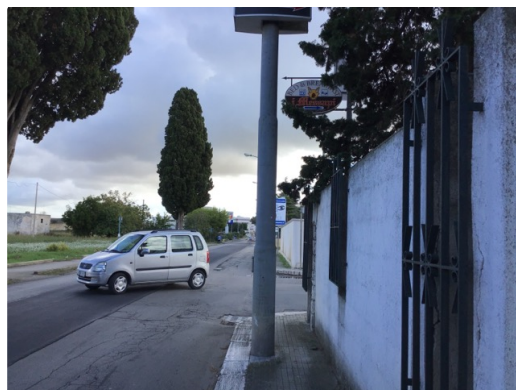
Ostacolo costituito da base fissa a corredo di indicazione **segnaletica o cartello pubblicitario o cartello di fermata autobus**

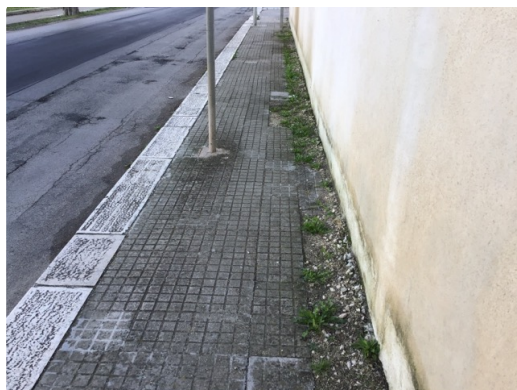
Presenza di sconnessioni, buche isolate, deformazioni della pavimentazione esistente, assenza di porzioni di essa.

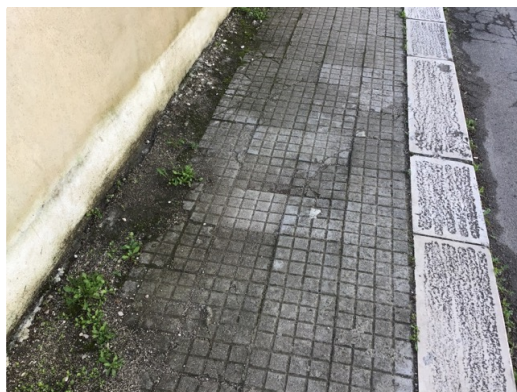
Presenza di sconnessioni, buche isolate, deformazioni della pavimentazione esistente, assenza di porzioni di essa.

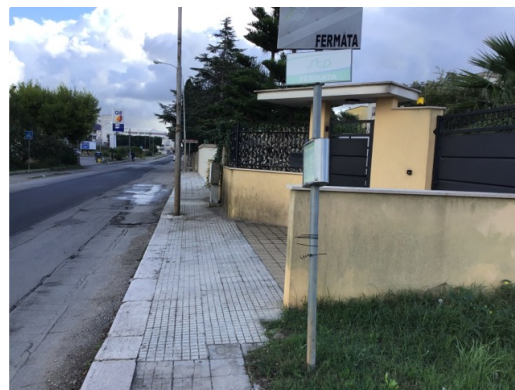
Assenza di segnalazione **tattilo-plantare** per l'intercettazione di pubblici servizi (Targa tattile, fermata del mezzo pubblico)

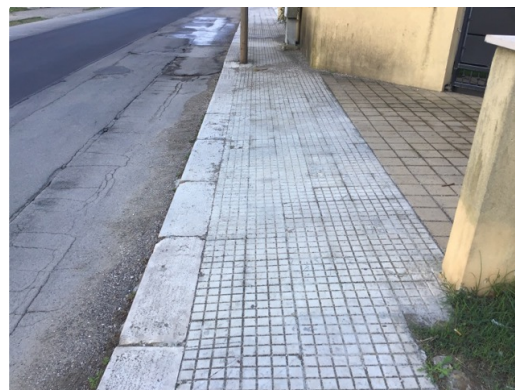
Passo carraio inadeguato

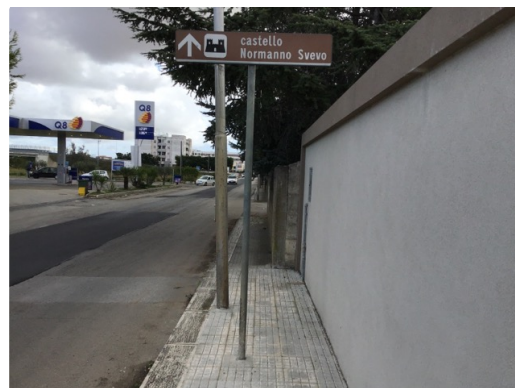
Ostacolo costituito da base fissa a corredo di indicazione **segnaletica o cartello pubblicitario o cartello di fermata autobus**

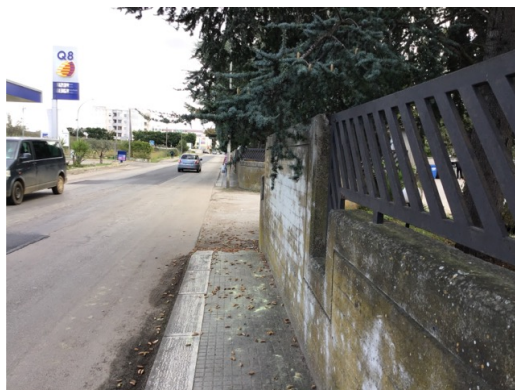
Ostacolo costituito da elemento
arboreo/arbustivo

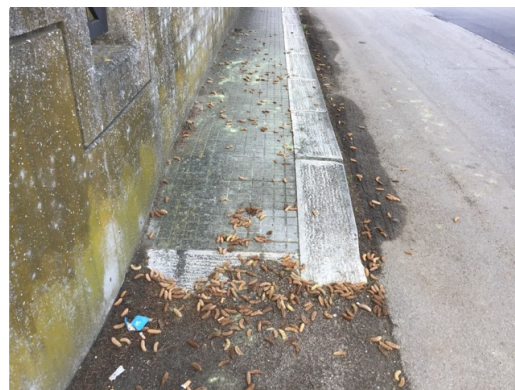
Scivolo con **pendenza eccessiva**

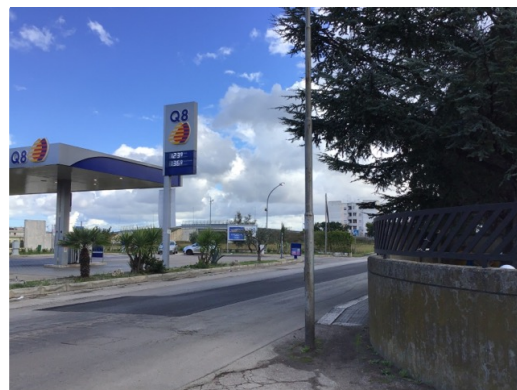
Ostacolo costituito da base fissa a corredo di palo per illuminazione pubblica o quadro di impianto tecnologico fissato su supporto verticale

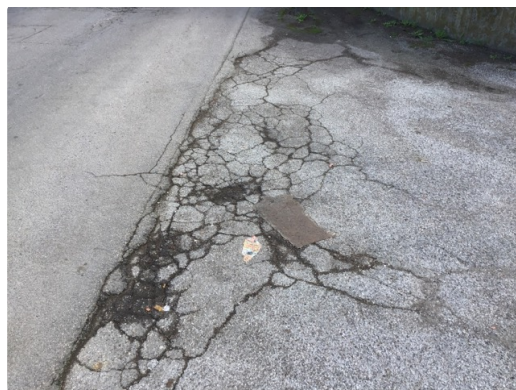
Presenza di sconnessioni, buche isolate, deformazioni della pavimentazione esistente, assenza di porzioni di essa.

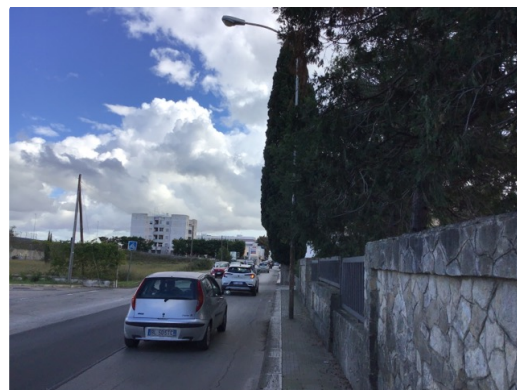
Ostacolo costituito da base fissa a corredo di palo per illuminazione pubblica o quadro di impianto tecnologico fissato su supporto verticale

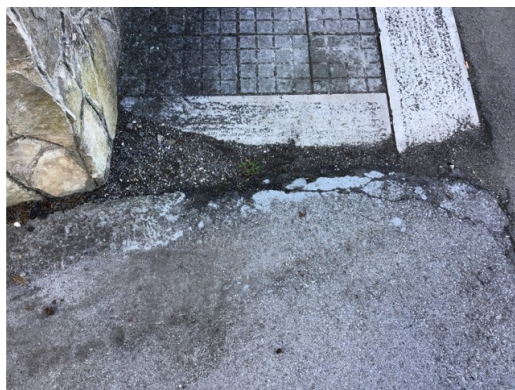
Presenza di sconnessioni, buche isolate, deformazioni della pavimentazione esistente, assenza di porzioni di essa.

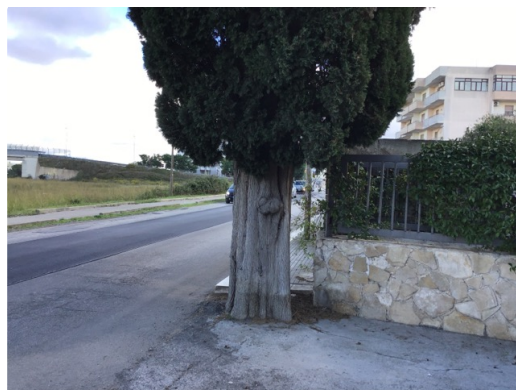
Ostacolo costituito da **elemento arboreo/arbustivo**

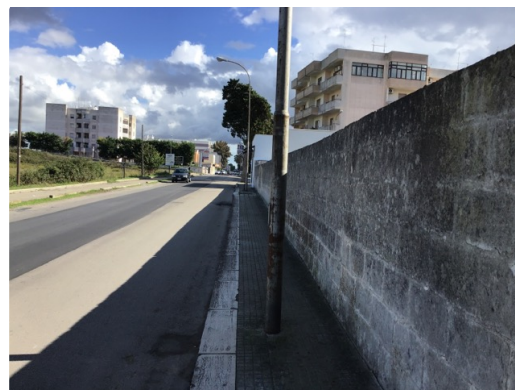
Ostacolo costituito da base fissa a corredo di palo per illuminazione pubblica o quadro di impianto tecnologico fissato su supporto verticale

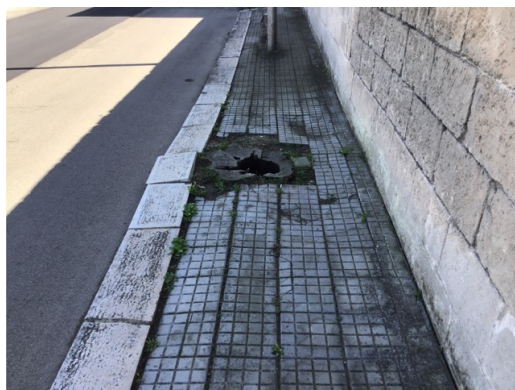
Presenza di sconnessioni, buche isolate, deformazioni della pavimentazione esistente, assenza di porzioni di essa.

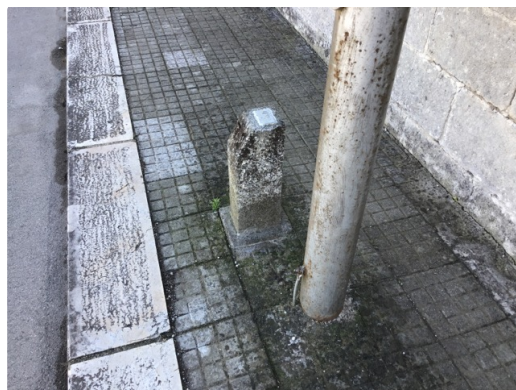
Ostacolo costituito da manufatto o prefabbricato **dissuasore di sosta o passaggio di automezzi**

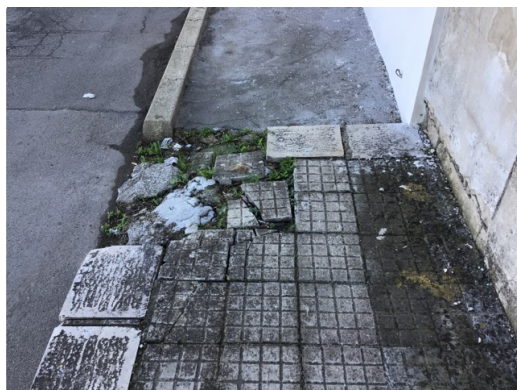
Presenza di sconnessioni, buche isolate, deformazioni della pavimentazione esistente, assenza di porzioni di essa.

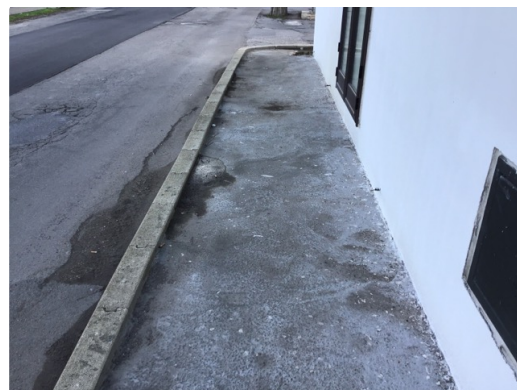
Percorso in rilevato con **sconnessioni**, buche, mancata finitura, deformazioni

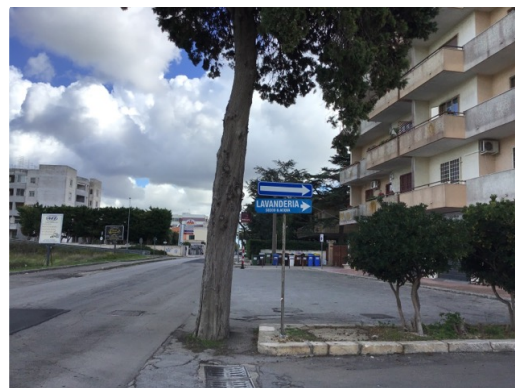
Ostacolo costituito da fusto di albero/i

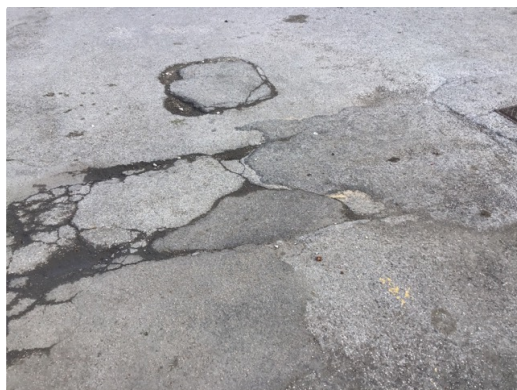
Presenza di sconnessioni, buche isolate, deformazioni della pavimentazione esistente, assenza di porzioni di essa.

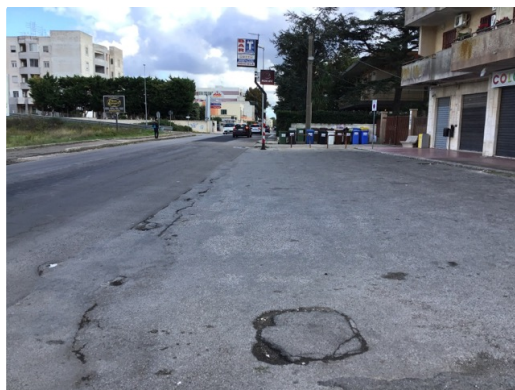
Assenza di percorso a raso

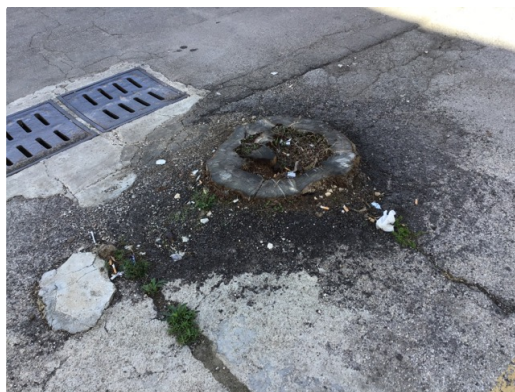
Presenza di sconnessioni, buche isolate, deformazioni della pavimentazione esistente, assenza di porzioni di essa.

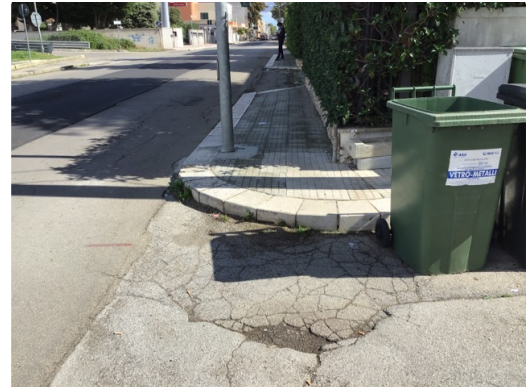
Dislivello causato da gradino di **2/30 cm**

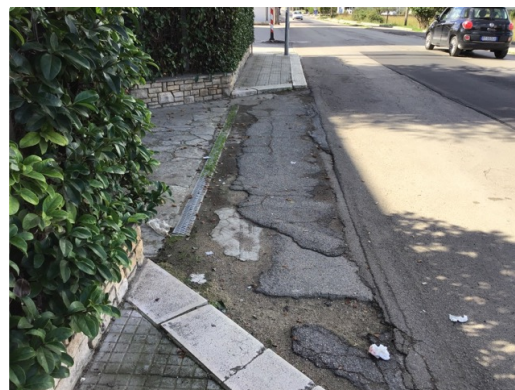
Passo carraio inadeguato

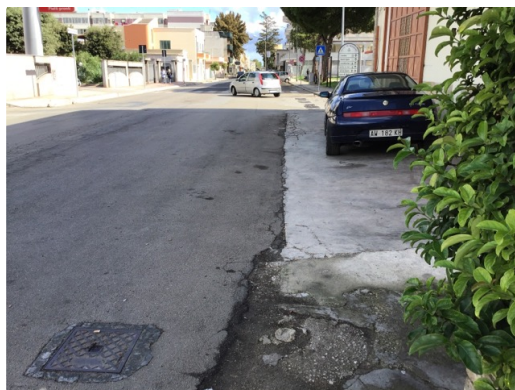
Assenza di percorso a raso

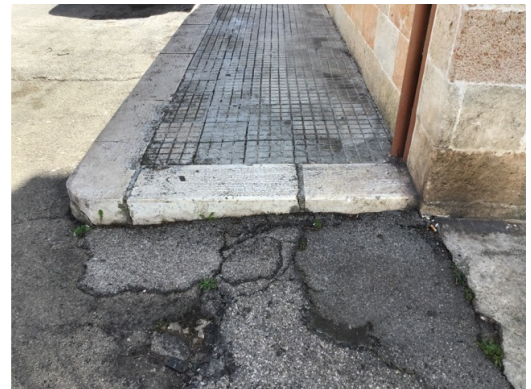
Dislivello causato da gradino di **2/30 cm**

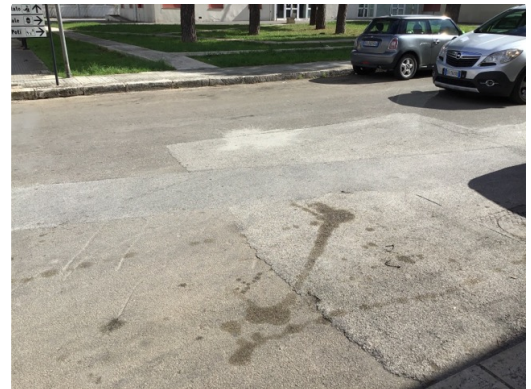
Assenza di attraversamento pedonale a raso

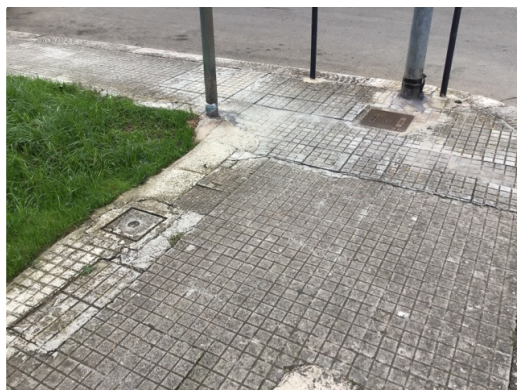
Presenza di sconnessioni, buche isolate, deformazioni della pavimentazione esistente, assenza di porzioni di essa.

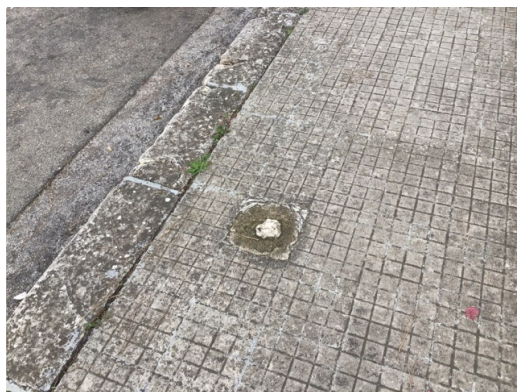
Presenza di sconnessioni, buche isolate, deformazioni della pavimentazione esistente, assenza di porzioni di essa.

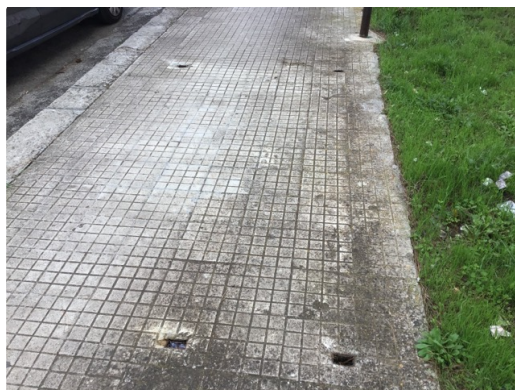
Presenza di sconnessioni, buche isolate, deformazioni della pavimentazione esistente, assenza di porzioni di essa.

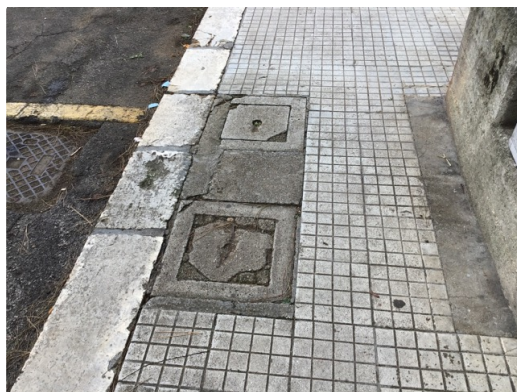
Ostacolo dovuto a pozzetto sporgente

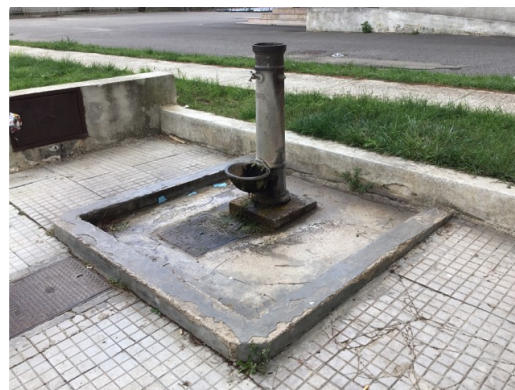
Sostituzione di fontanella

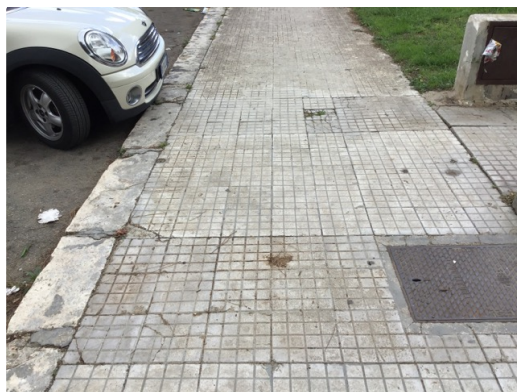
Presenza di sconnessioni, buche isolate, deformazioni della pavimentazione esistente, assenza di porzioni di essa.

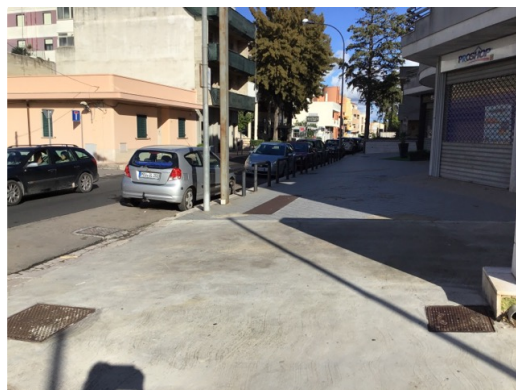
Presenza di **pendenza trasversale** eccessiva

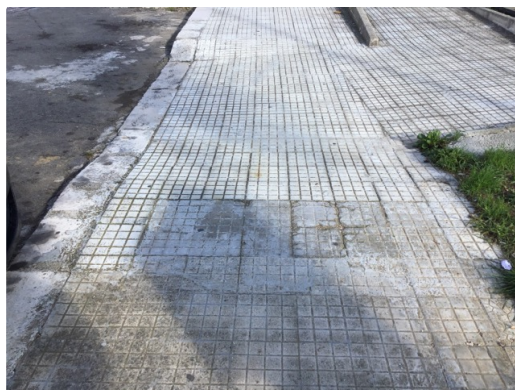
Presenza di sconnessioni, buche isolate, deformazioni della pavimentazione esistente, assenza di porzioni di essa.

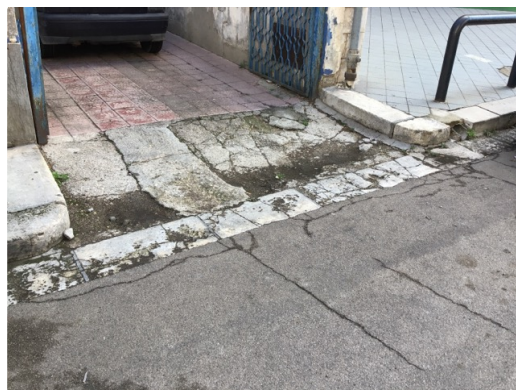
Passo carraio inadeguato

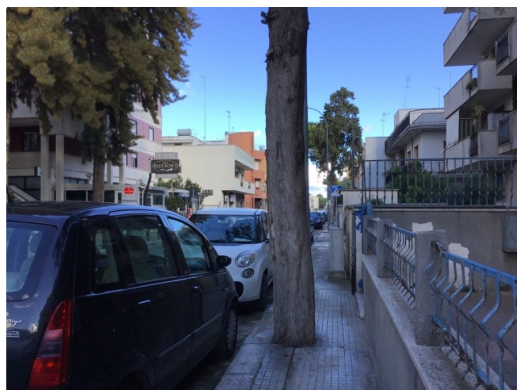
Ostacolo costituito da fusto di albero/i

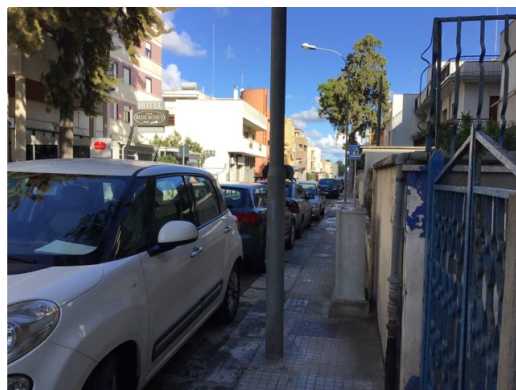
Ostacolo costituito da base fissa a corredo di palo per illuminazione pubblica o quadro di impianto tecnologico fissato su supporto verticale

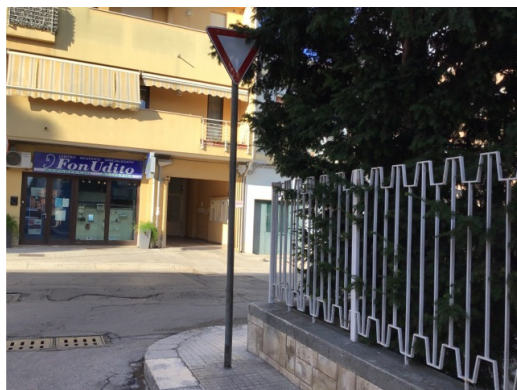
Ostacolo costituito da base fissa a corredo di indicazione **segnaletica o cartello pubblicitario o cartello di fermata autobus**

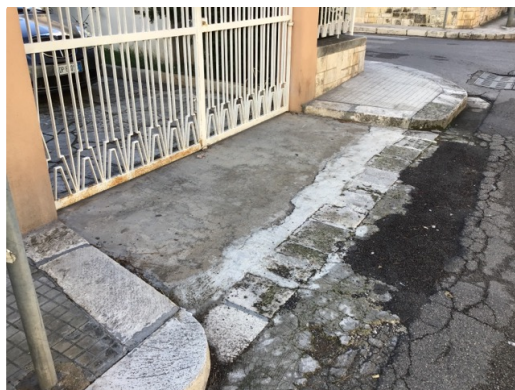
Passo carraio inadeguato

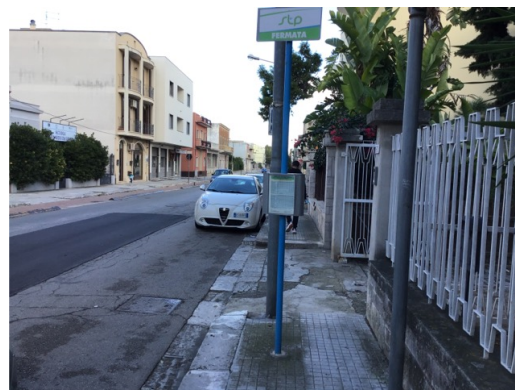
Ostacolo costituito da base fissa a corredo di segnaletica della fermata del mezzo pubblico

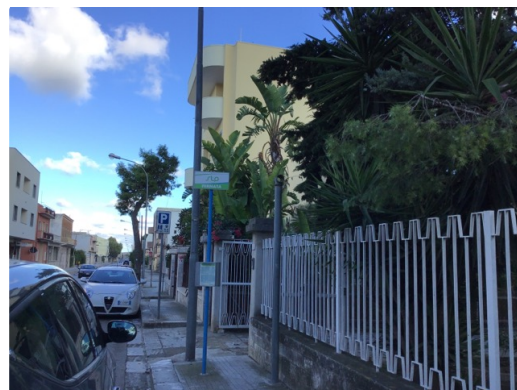
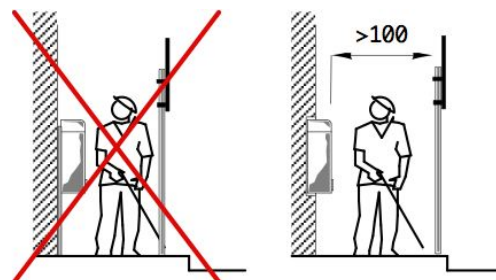
Foto del rilievo

Ostacolo costituito da base fissa a corredo di palo per illuminazione pubblica o quadro di impianto tecnologico fissato su supporto verticale

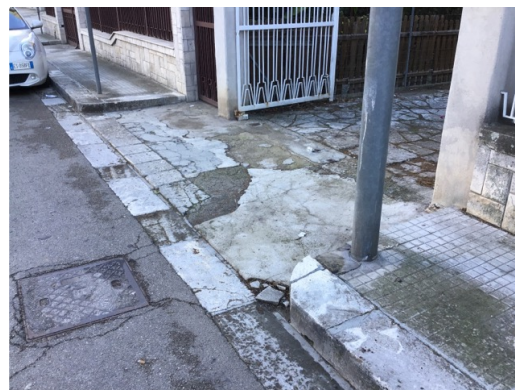
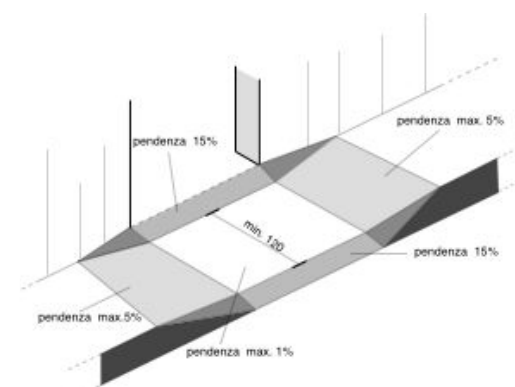
Foto del rilievo

Passo carraio inadeguato

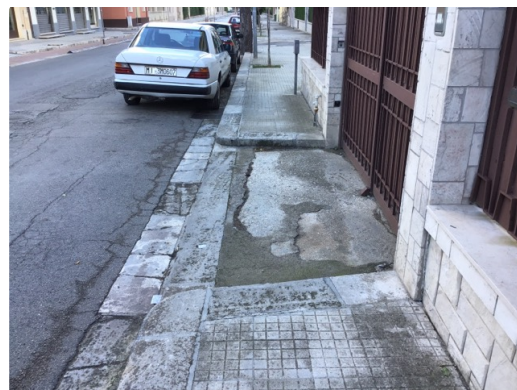
Foto del rilievo

Passo carraio inadeguato

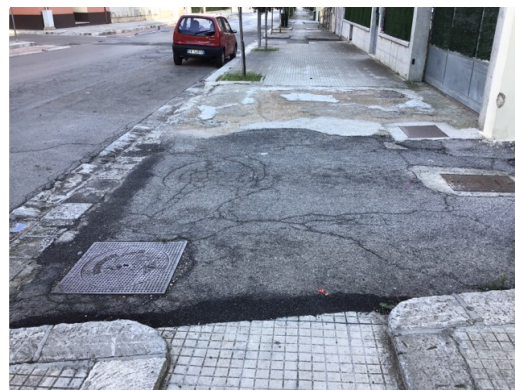
Foto del rilievo

Presenza di sconnessioni, buche isolate, deformazioni della pavimentazione esistente, assenza di porzioni di essa.

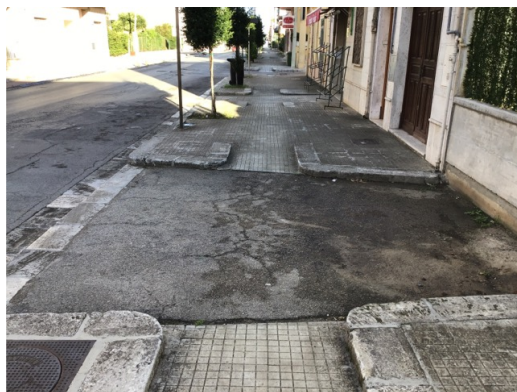
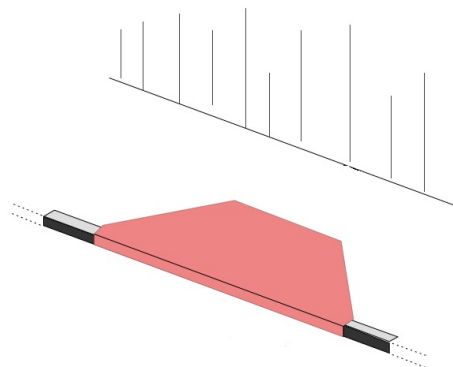
Foto del rilievo

Percorso con pendenza inadeguata e non giustificata

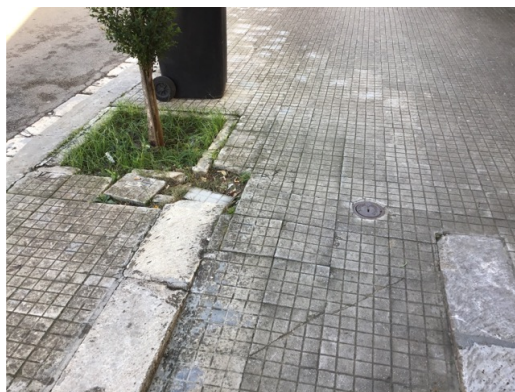
Foto del rilievo

Presenza di sconnessioni, buche isolate, deformazioni della pavimentazione esistente, assenza di porzioni di essa.

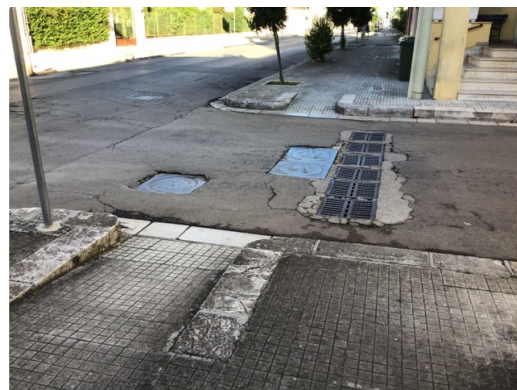
Foto del rilievo

Assenza di attraversamento pedonale a raso

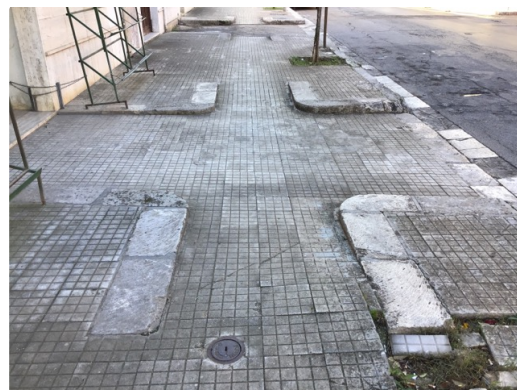
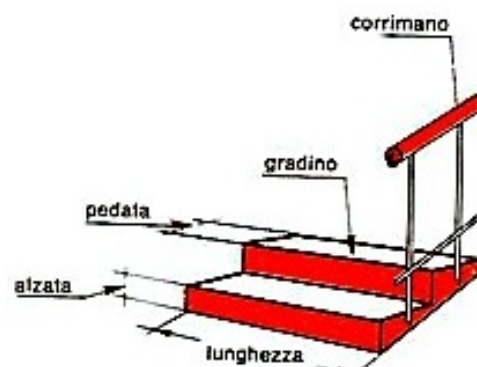
Foto del rilievo

Difficoltà di percezione della differenza di quota

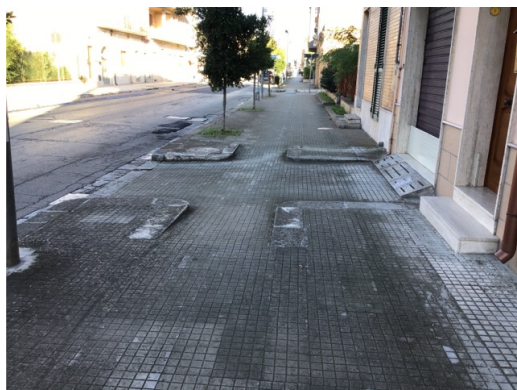
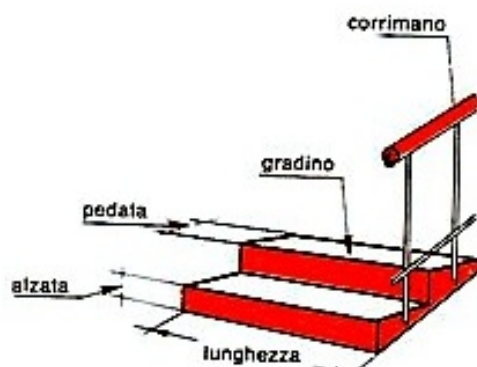
Foto del rilievo

Difficoltà di percezione della differenza di quota

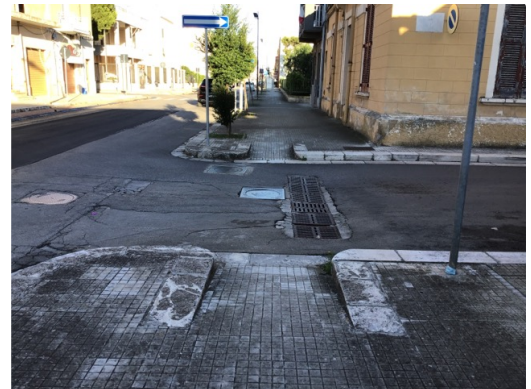
Foto del rilievo

Assenza di attraversamento pedonale a raso

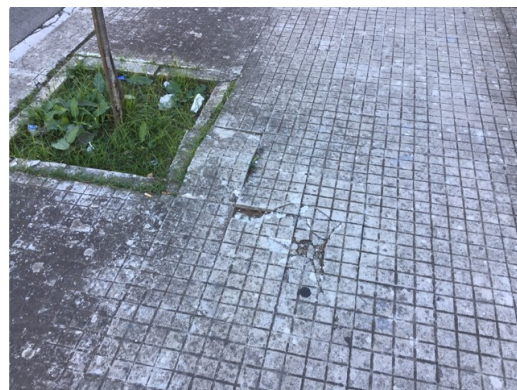
Foto del rilievo

Presenza di sconnessioni, buche isolate, deformazioni della pavimentazione esistente, assenza di porzioni di essa.

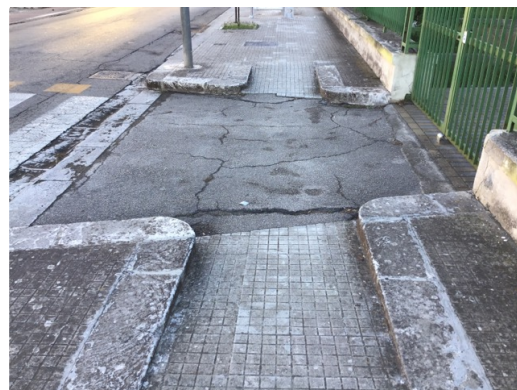
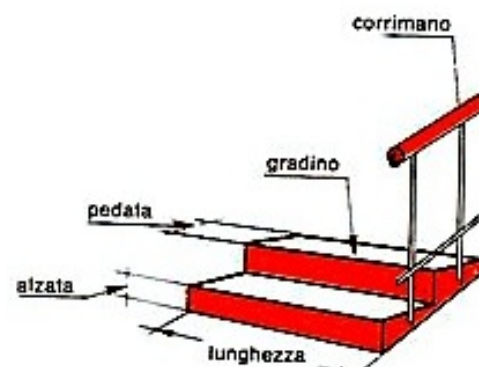
Foto del rilievo

Difficoltà di percezione della differenza di quota

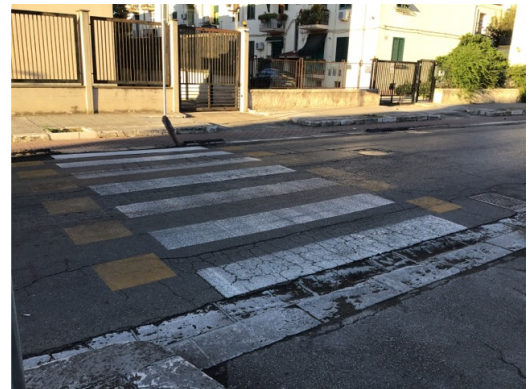
Foto del rilievo

Assenza di attraversamento pedonale a raso

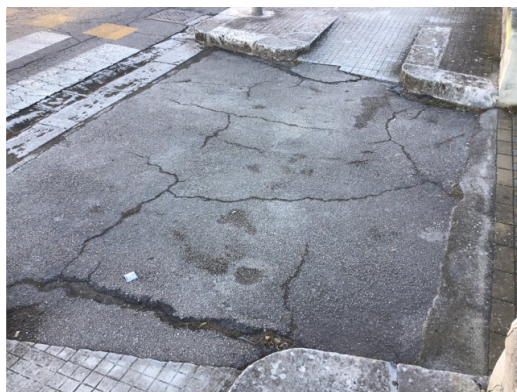
Foto del rilievo

Presenza di sconnessioni, buche isolate, deformazioni della pavimentazione esistente, assenza di porzioni di essa.

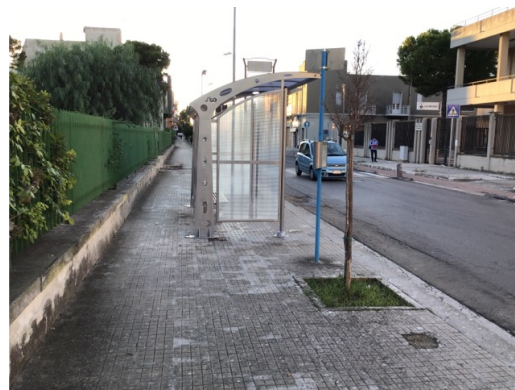
Foto del rilievo

Assenza di segnalazione **tattilo-plantare** per l'intercettazione di pubblici servizi (Targa tattile, fermata del mezzo pubblico)

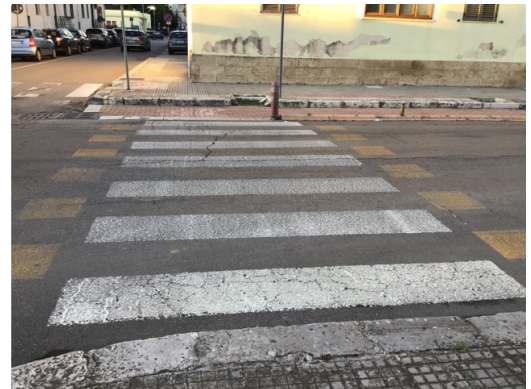
Foto del rilievo

Assenza di attraversamento pedonale a raso
