Via Guglielmo Marconi

34

aggiornato al 25/11/2020

PEBA MESAGNE - AMBITO URBANO CRITICITA' RILEVATE

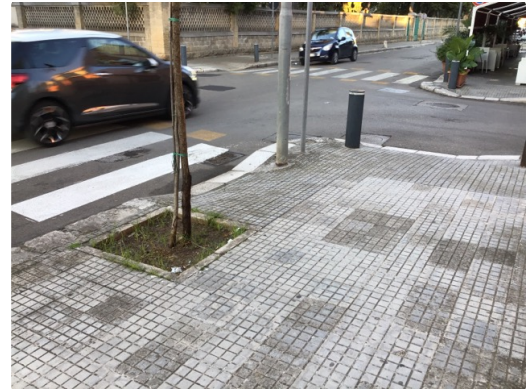
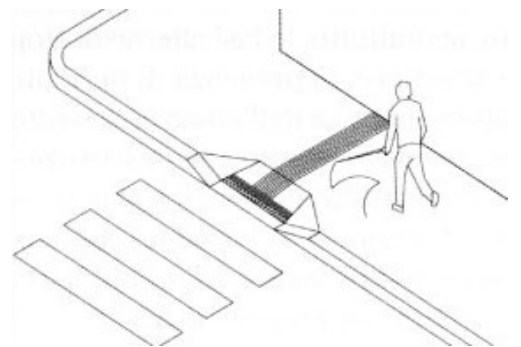
Foto del rilievo

Assenza di **segnalazione tattile** per non vedenti (**intercettazione attraversamento**)

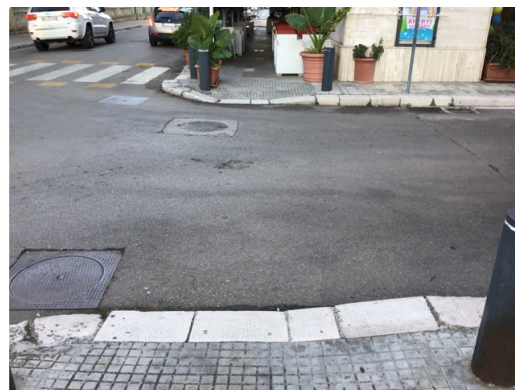
Foto del rilievo

Assenza di attraversamento pedonale a raso

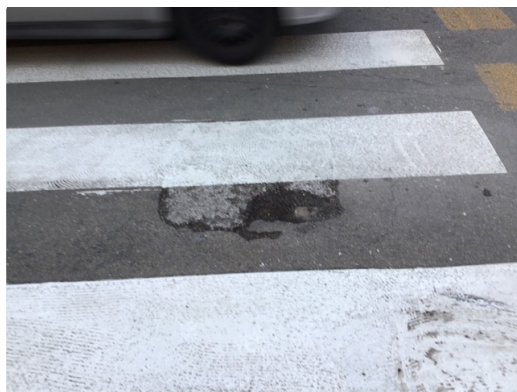
Foto del rilievo

Presenza di sconnessioni, buche isolate, deformazioni della pavimentazione esistente, assenza di porzioni di essa.

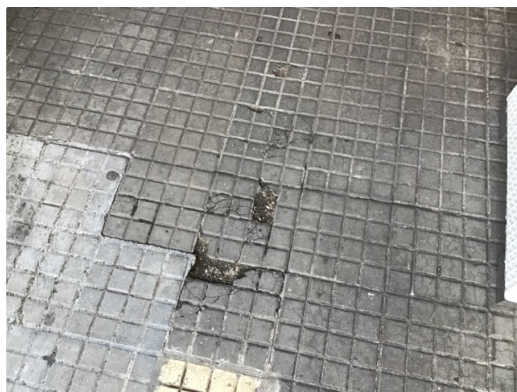
Foto del rilievo

Presenza di sconnessioni, buche isolate, deformazioni della pavimentazione esistente, assenza di porzioni di essa.

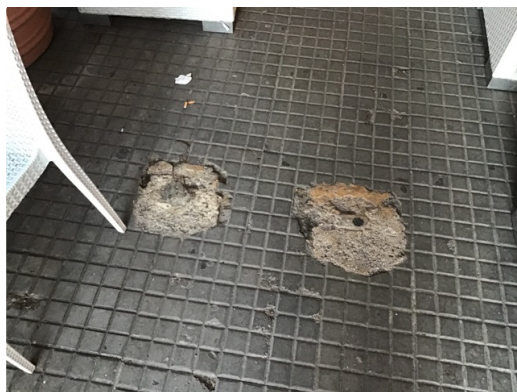
Foto del rilievo

Presenza di sconnessioni, buche isolate, deformazioni della pavimentazione esistente, assenza di porzioni di essa.

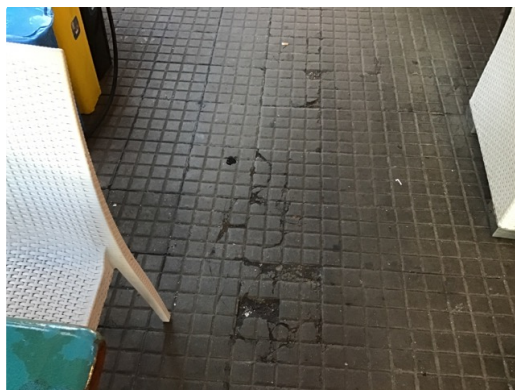
Foto del rilievo

Presenza di sconnessioni, buche isolate, deformazioni della pavimentazione esistente, assenza di porzioni di essa.

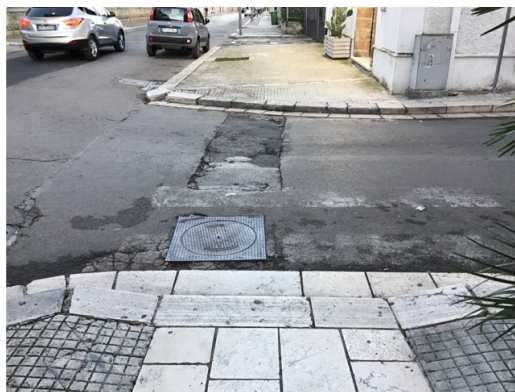
Foto del rilievo

Assenza di attraversamento pedonale a raso

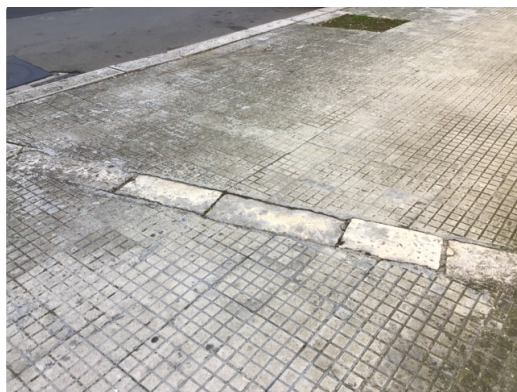
Foto del rilievo

Presenza di sconnessioni, buche isolate, deformazioni della pavimentazione esistente, assenza di porzioni di essa.

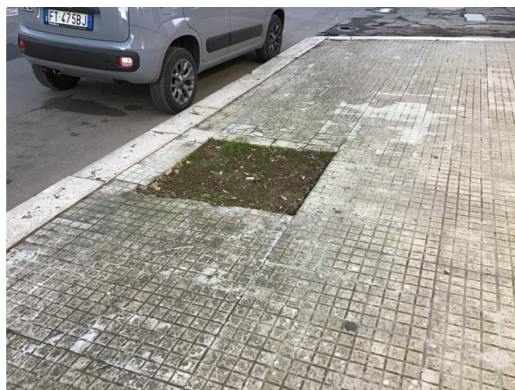
Foto del rilievo

Presenza di sconnessioni, buche isolate, deformazioni della pavimentazione esistente, assenza di porzioni di essa.

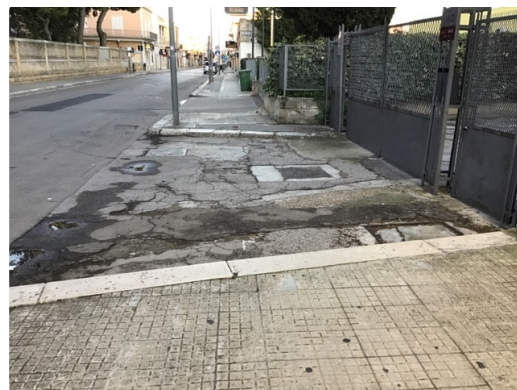
Foto del rilievo

Passo carraio inadeguato

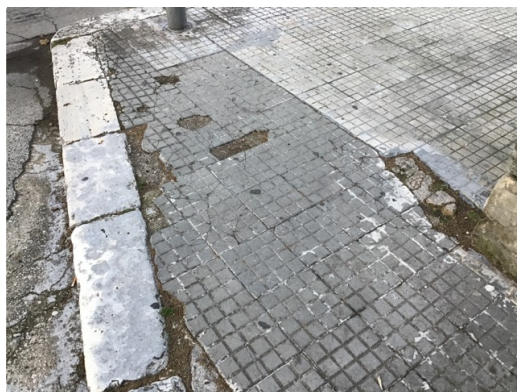
Foto del rilievo

Presenza di sconnessioni, buche isolate, deformazioni della pavimentazione esistente, assenza di porzioni di essa.

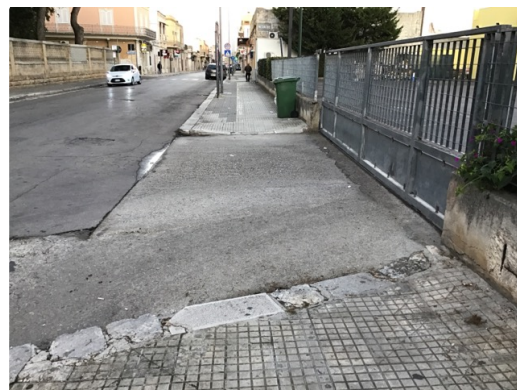
Foto del rilievo

Passo carraio inadeguato

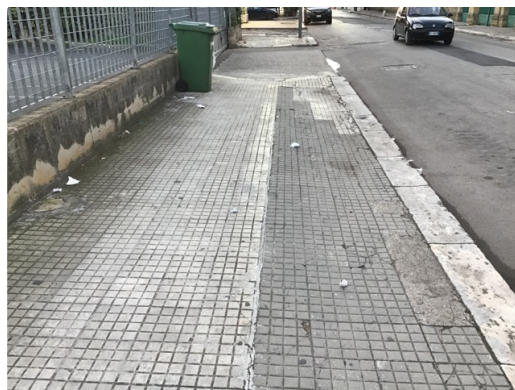
Foto del rilievo

Presenza di **pendenza trasversale** eccessiva

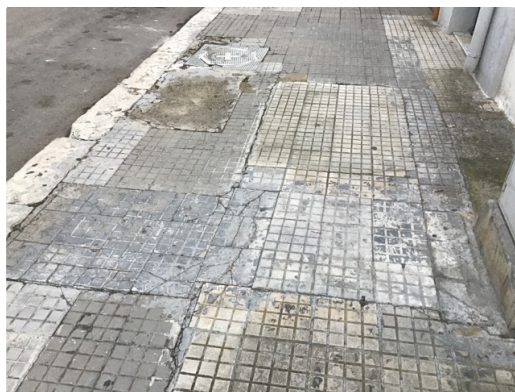
Foto del rilievo

Presenza di sconnessioni, buche isolate, deformazioni della pavimentazione esistente, assenza di porzioni di essa.

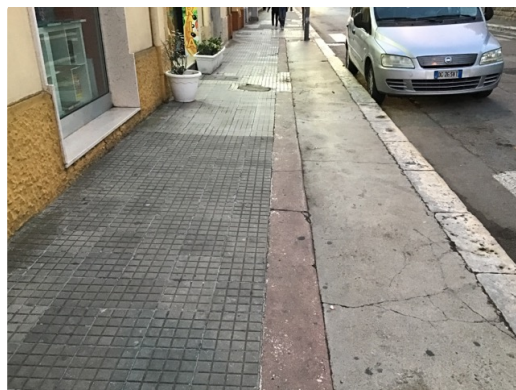
Foto del rilievo

Presenza di sconnessioni, buche isolate, deformazioni della pavimentazione esistente, assenza di porzioni di essa.

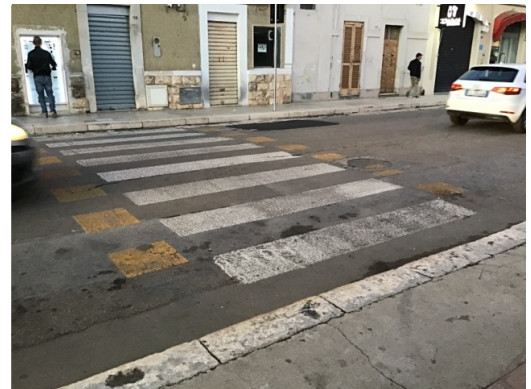
Foto del rilievo

Assenza di attraversamento pedonale a raso

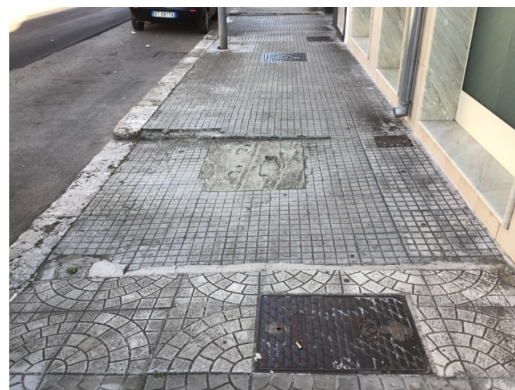
Foto del rilievo

Passo carraio inadeguato

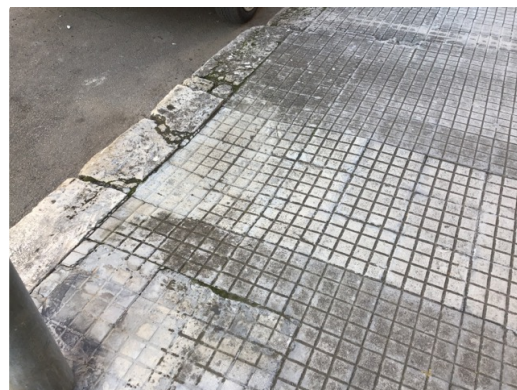
Foto del rilievo

Presenza di sconnessioni, buche isolate, deformazioni della pavimentazione esistente, assenza di porzioni di essa.

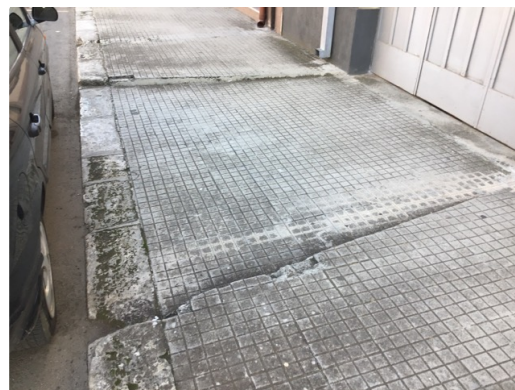
Foto del rilievo

Passo carraio inadeguato

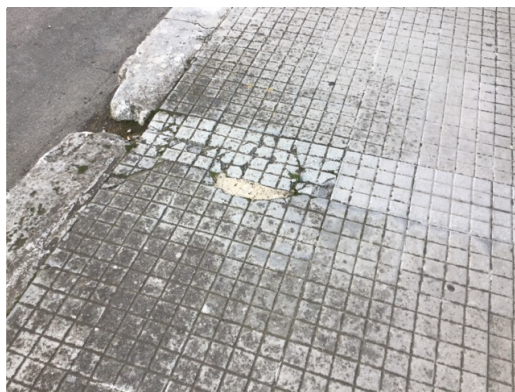
Foto del rilievo

Presenza di sconnessioni, buche isolate, deformazioni della pavimentazione esistente, assenza di porzioni di essa.

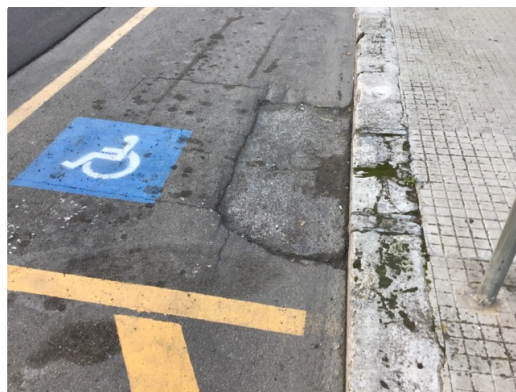
Foto del rilievo

Presenza di sconnessioni, buche isolate, deformazioni della pavimentazione esistente, assenza di porzioni di essa.

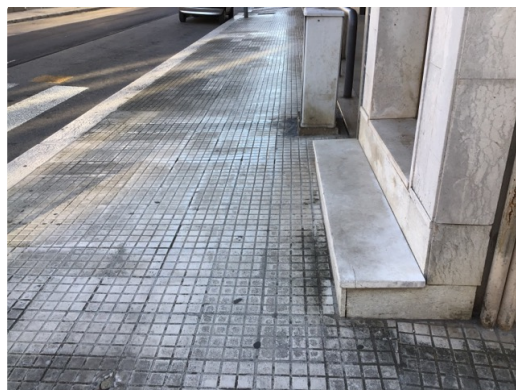
Foto del rilievo

Presenza di **pendenza trasversale** eccessiva

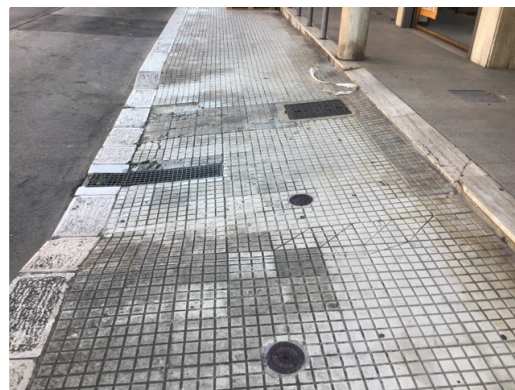
Foto del rilievo

Passo carraio inadeguato

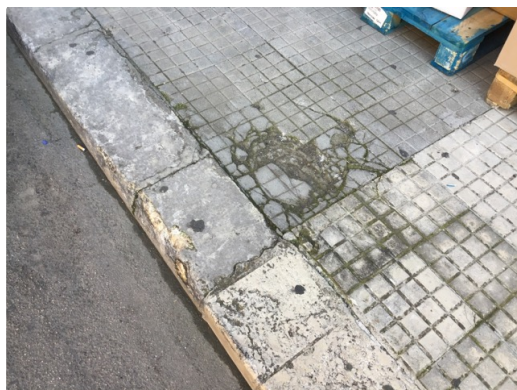
Foto del rilievo

Presenza di sconnessioni, buche isolate, deformazioni della pavimentazione esistente, assenza di porzioni di essa.

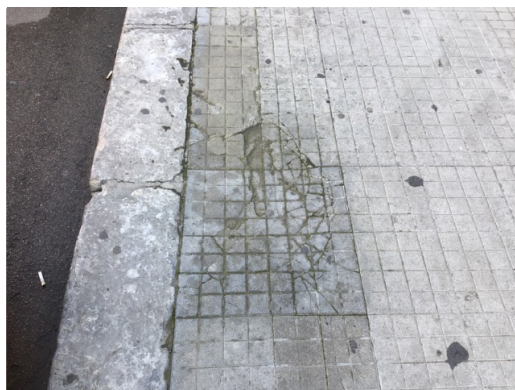
Foto del rilievo

Presenza di sconnessioni, buche isolate, deformazioni della pavimentazione esistente, assenza di porzioni di essa.

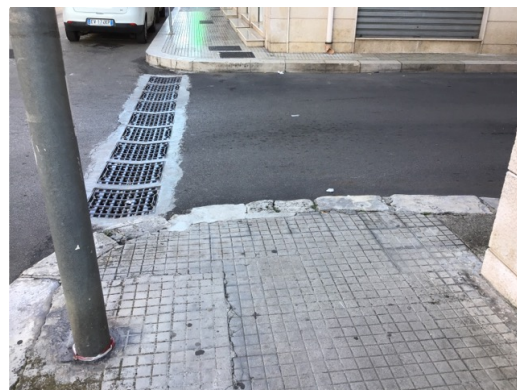
Foto del rilievo

Assenza di attraversamento pedonale a raso

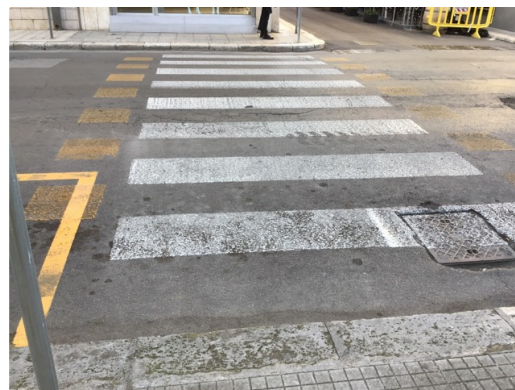
Foto del rilievo

Assenza di attraversamento pedonale a raso

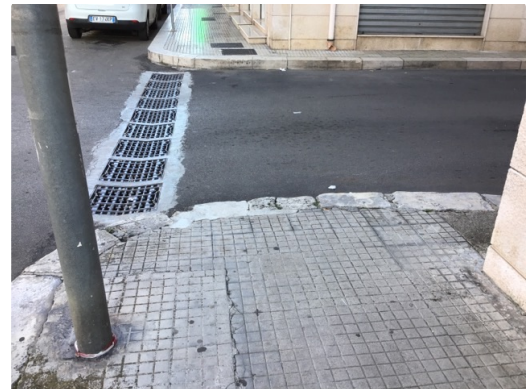
Foto del rilievo

Caditoia inadeguata

Sostituzione della caditoia con nuovo manufatto che verrà incassato e reso perfettamente complanare al pavimento. La caditoia non dovrà presentare fessure tali da costituire ostacolo o pericolo rispetto a ruote, tacchi o bastoni. I vuoti non potranno essere attraversati da sfere di diametro superiore ai 20 mm (preferibilmente non superiore a 15 mm); eventuali fessure parallele dovranno essere poste in senso ortogonale alla principale direzione di marcia.

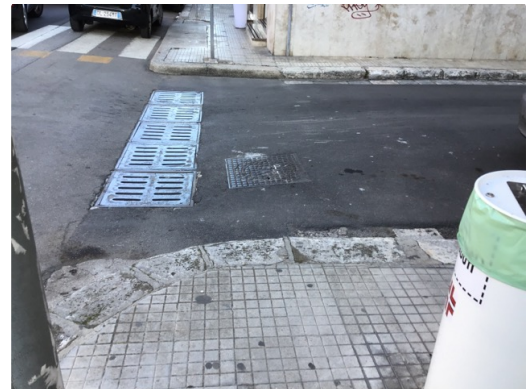
Foto del rilievo

Assenza di attraversamento pedonale a raso

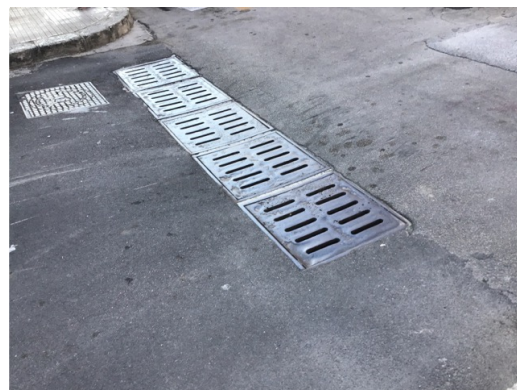
Foto del rilievo

Caditoia inadeguata

Sostituzione della caditoia con nuovo manufatto che verrà incassato e reso perfettamente complanare al pavimento. La caditoia non dovrà presentare fessure tali da costituire ostacolo o pericolo rispetto a ruote, tacchi o bastoni. I vuoti non potranno essere attraversati da sfere di diametro superiore ai 20 mm (preferibilmente non superiore a 15 mm); eventuali fessure parallele dovranno essere poste in senso ortogonale alla principale direzione di marcia.

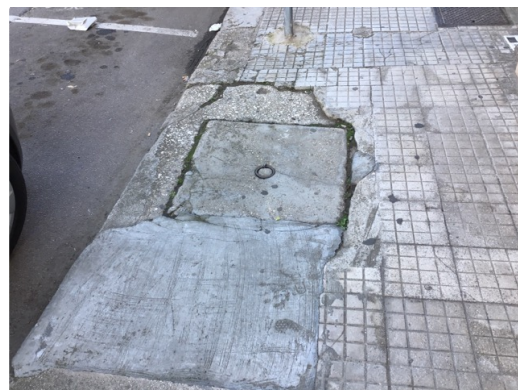
Foto del rilievo

Presenza di sconnessioni, buche isolate, deformazioni della pavimentazione esistente, assenza di porzioni di essa.

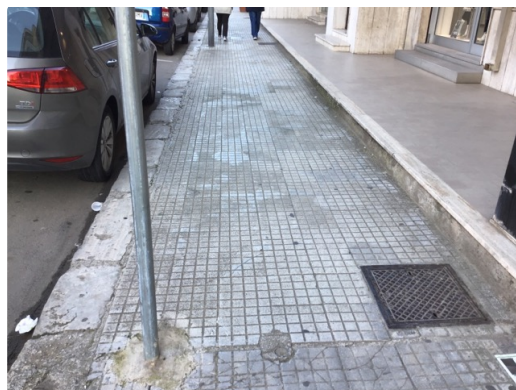
Foto del rilievo

Presenza di **pendenza trasversale** eccessiva

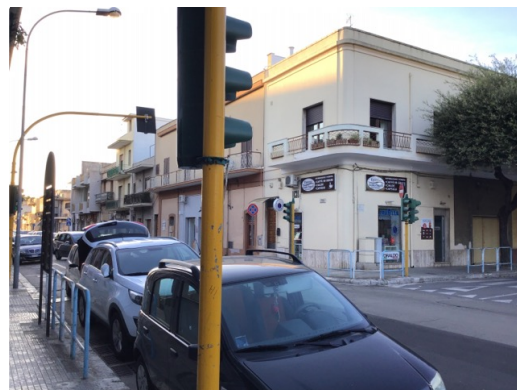
Foto del rilievo

Inadeguatezza di impianto semaforico esistente

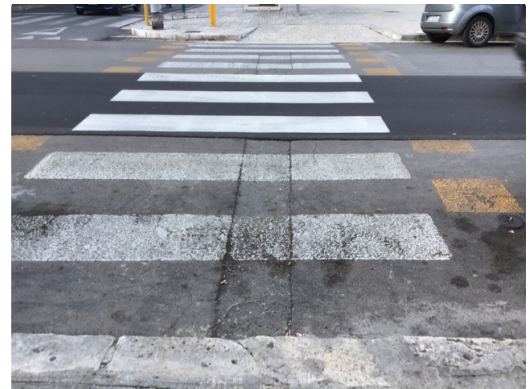
Foto del rilievo

Assenza di attraversamento pedonale a raso

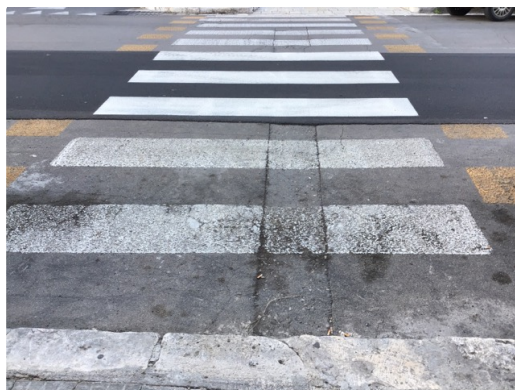
Foto del rilievo

Assenza di segnalazione **tattilo-plantare** come linea guida all'orientamento delle persone non vedenti

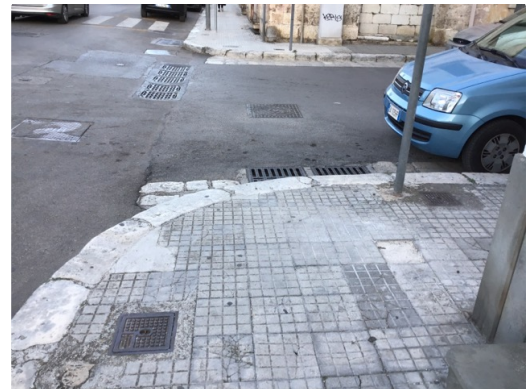
Foto del rilievo

Assenza di attraversamento pedonale a raso

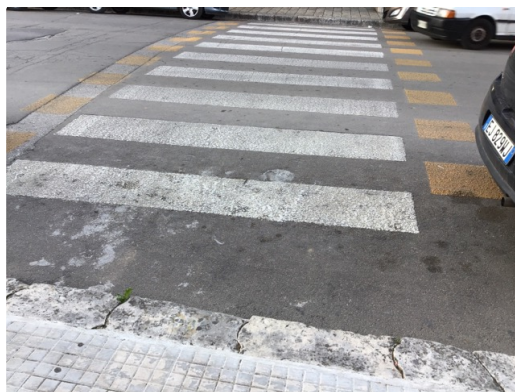
Foto del rilievo

Assenza di segnalazione **tattilo-plantare** come linea guida all'orientamento delle persone non vedenti

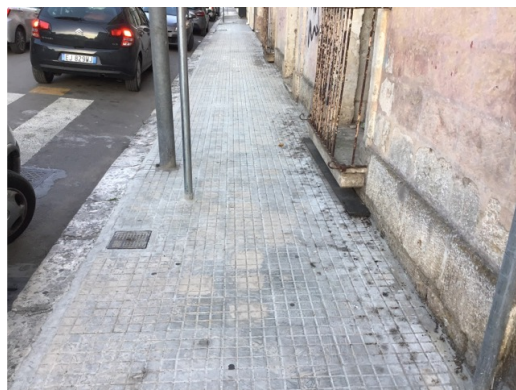
Foto del rilievo

Presenza di **pendenza trasversale** eccessiva

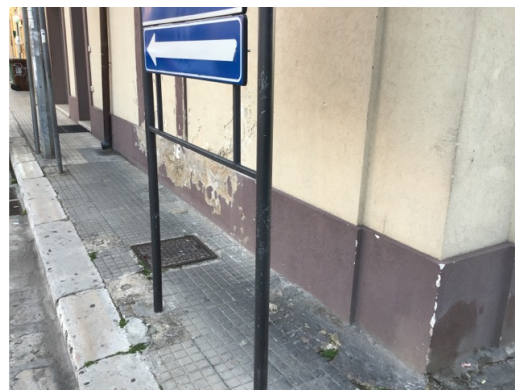
Foto del rilievo

Ostacolo costituito da base fissa a corredo di indicazione **segnaletica o cartello pubblicitario o cartello di fermata autobus**

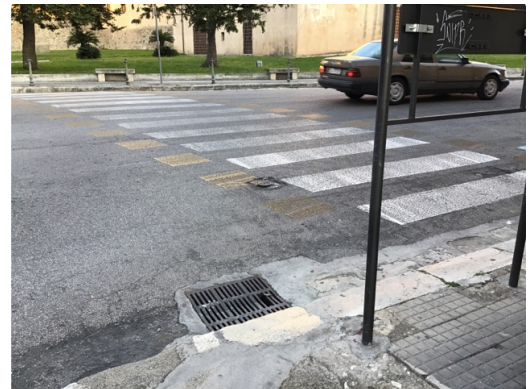
Foto del rilievo

Assenza di attraversamento pedonale a raso

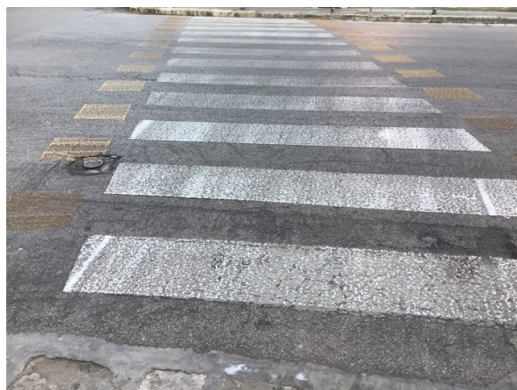
Foto del rilievo

Assenza di segnalazione **tattilo-plantare** come linea guida all'orientamento delle persone non vedenti

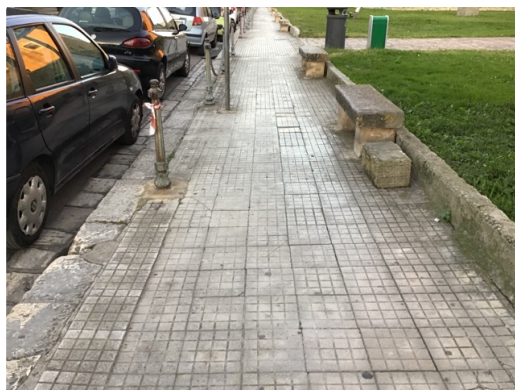
Foto del rilievo

Presenza di **pendenza trasversale** eccessiva

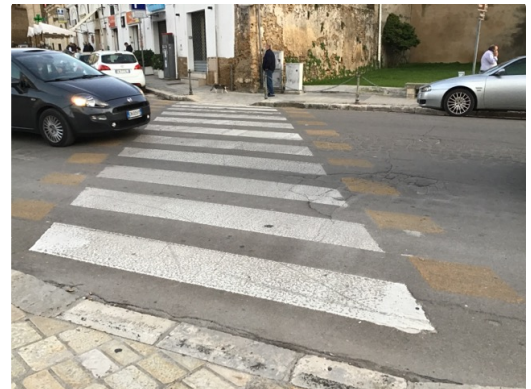
Foto del rilievo

Assenza di attraversamento pedonale a raso

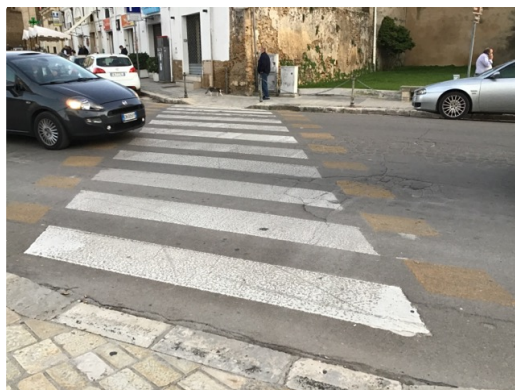
Foto del rilievo

Assenza di segnalazione **tattilo-plantare** come linea guida all'orientamento delle persone non vedenti
