42 - Via San Pancrazio

aggiornato al 25/11/2020

PEBA MESAGNE - AMBITO URBANO CRITICITA' RILEVATE

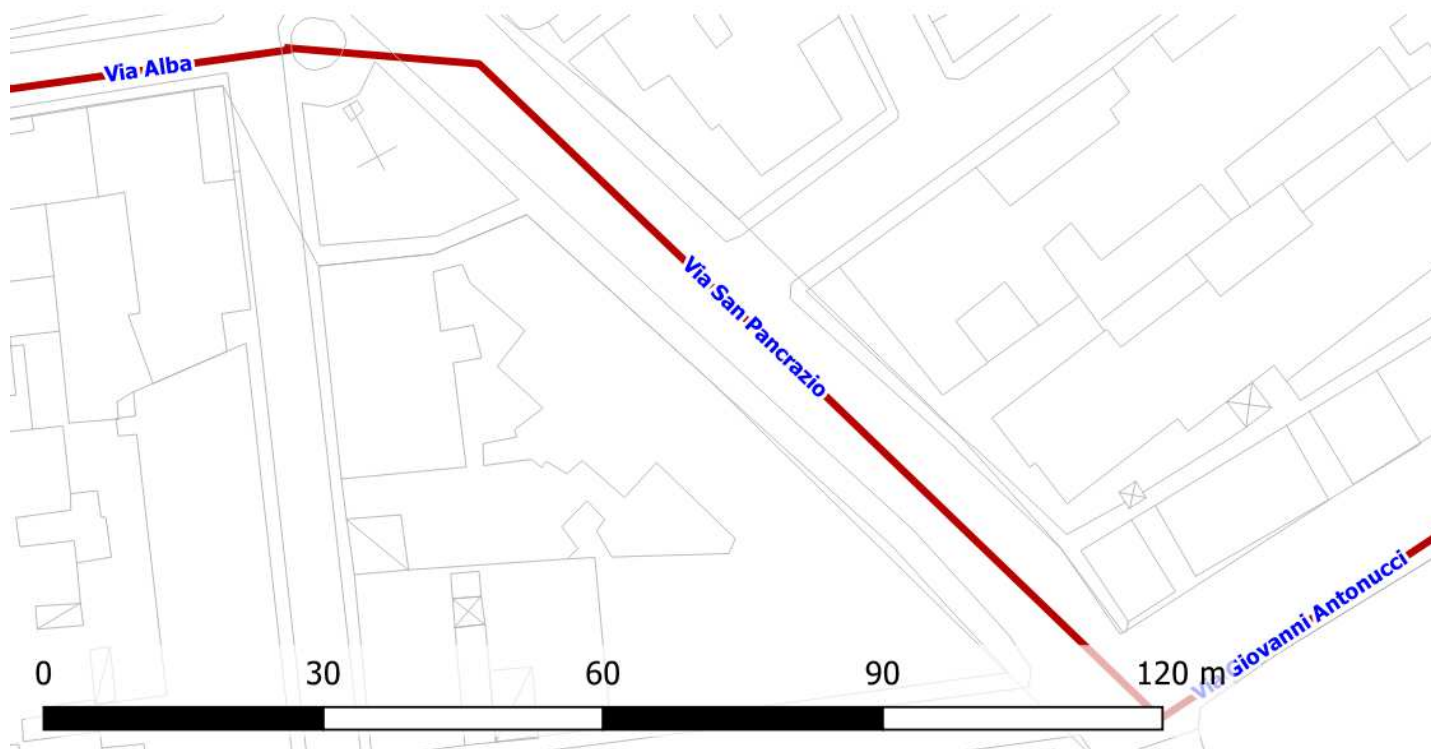
Il tratto di analizzato di Via San Pancrazio di presenta in buono stato, con pavimentazioni complessivamente in buono stato e larghe.

La presenza di pali della luce nel tratto più stretto e passi carrai con pendenza eccessiva ne compromettono l'accessibilità.

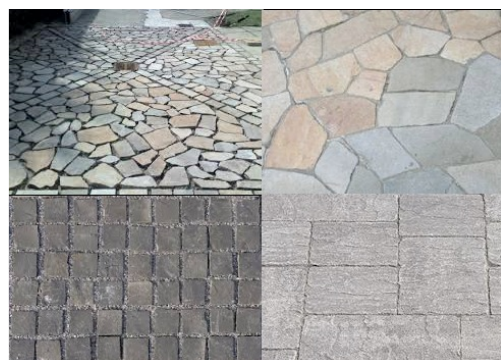
Immagine esempio soluzione

Presenza di sconnessioni, buche isolate, deformazioni della pavimentazione esistente, assenza di porzioni di essa.

Adeguamento della pavimentazione dissestata tramite **demolizione e rifacimento del tappetino d'usura o sostituzione di parte di essa**, con finitura tale da rendere il piano di calpestio perfettamente complanare e raccordato adeguatamente alla pavimentazione esistente.

Occorre fare una buona rasatura della finitura superficiale per evitare di creare altre criticità sulla pavimentazione per le persone con difficoltà motorie.
