## Via Monte Bianco

### 22 - Via Monte Bianco

## PEBA MESAGNE - AMBITO URBANO CRITICITA' RILEVATE

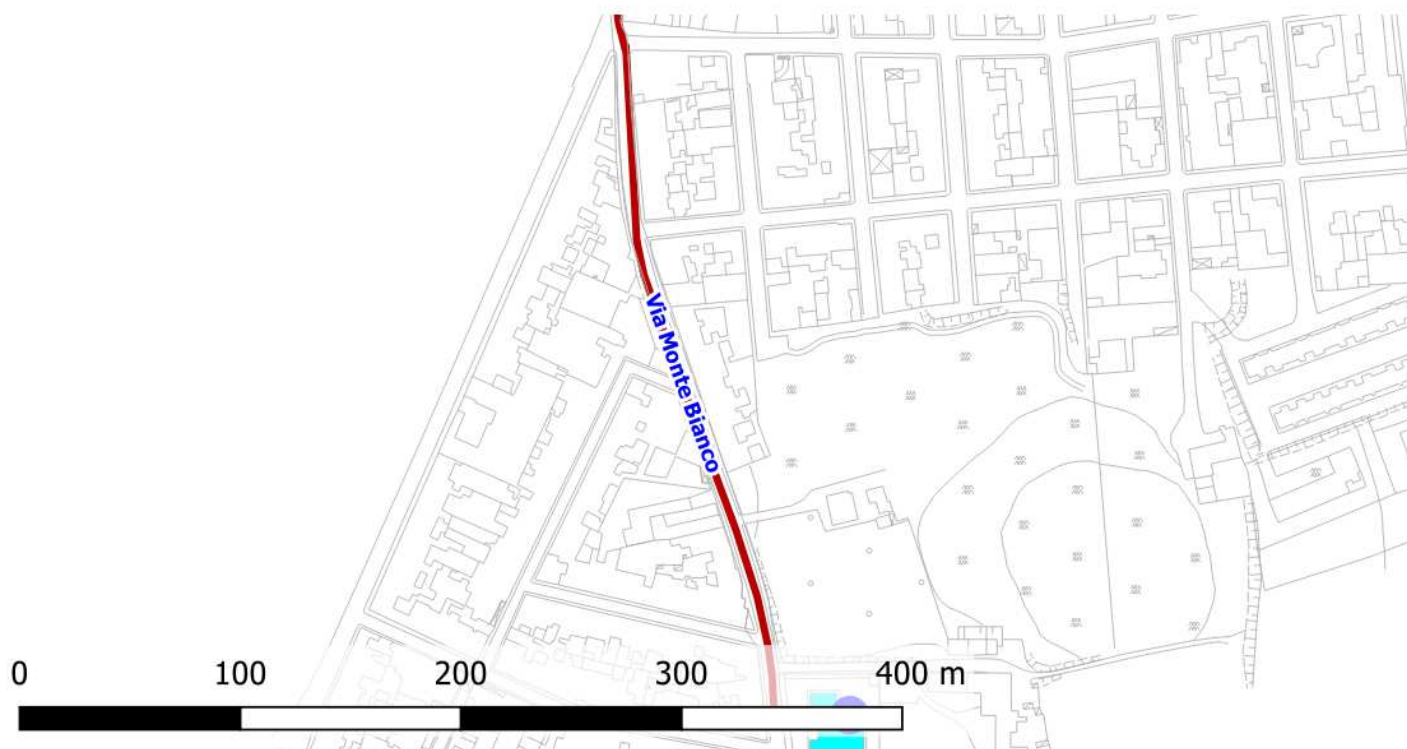
Via Monte Bianco inizia dalla periferia della città (diventando strada di campagna) e si immette in Via Torre Santa Susanna, una strada che va verso il centro cittadino.

Nella zona iniziale si trova un asilo, per il resto è una via residenziale.

La pavimentazione, soprattutto in questo primo tratto, è molto degradata, presenta interruzioni o restringimenti eccessivi dovuti a gradini di passi carrai e attraversamenti pedonali ma anche da pali della luce.
