### 13 - Vico dei Cantelmo

## PEBA MESAGNE - AMBITO URBANO CRITICITA' RILEVATE

**Vico dei Cantelmo**

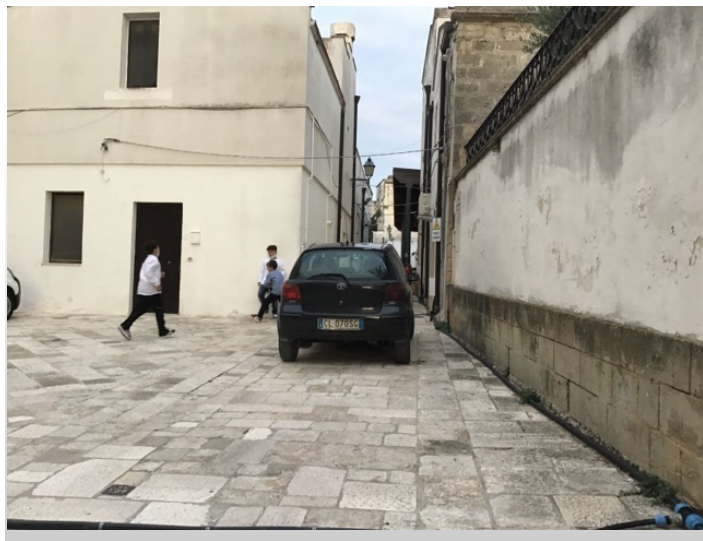
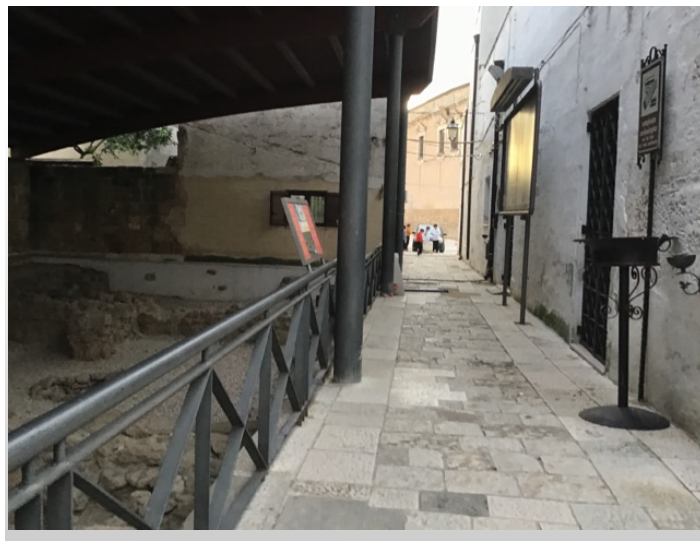
Vico del Cantelmo collega vico Quercia con via del Castello.  
È importante per la presenza gli scavi archeologici. È un percorso pedonale con alcune zone sconnesse caratterizzato da pavimentazioni in chianche.

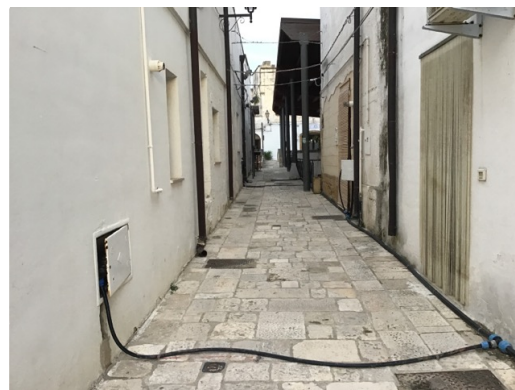
Foto del rilievo

Descrizione delle criticità rilevata

Pavimentazione con **sconnessioni**  
**dovute al ciottolo**

Descrizione prestazionale dell'intervento

**Miglioramento della pavimentazione esistente** mediante a levigatura dei ciottoli, attenuando le asperità prodotte e successiva stilatura al fine di ottenere una maggiore complanarietà tra gli elementi costituenti la pavimentazione.

Materiale suggerito: **Ciottolato**
