## Via Torre Santa Susanna

### 41 - Via Torre Santa Susanna

Via Torre Santa Susanna è una via residenziale, con presenza di attività commerciali. I marciapiedi, che dipendendo dal tratto analizzato cambiano di larghezza (e in alcuni casi anche di materiale), non sono accessibili: scalini di accesso alle case private, pali della luce, passi carrai inadeguati, gradini al posto di scivoli negli attraversamenti pedonali che interrompono il percorso e pendenza trasversale. Solo brevi tratti si presentano accessibili.

## PEBA MESAGNE - AMBITO URBANO CRITICITA' RILEVATE

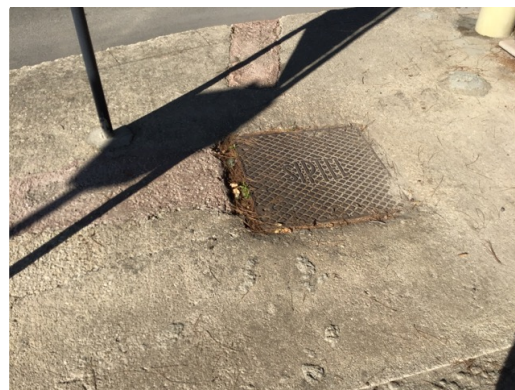
**2217**

Pavimentazione **dissestata** per la presenza di **caditoia/griglia**

Adeguamento tramite asporto di pavimentazione esistente, **riposizionamento del manufatto** a quota adeguata alla pavimentazione circostante, realizzazione raccordo con stesura del tappetino d'usura tale da rendere il piano di calpestio perfettamente complanare.

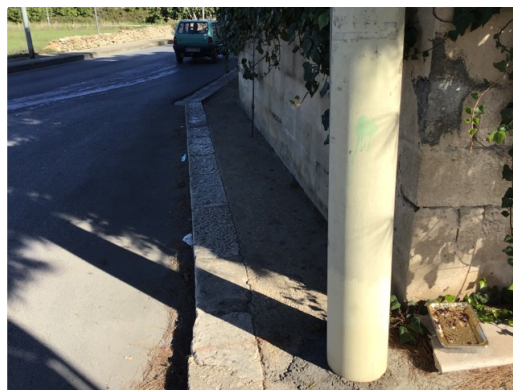
Ostacolo costituito da **palo di illuminazione**

Spostare l'oggetto sul **lato interno/esterno** del percorso pedonale in modo da non costituire intralcio per le persone non vedenti e sub vedenti o persone anziane accompagnate, lasciando un passaggio netto per i pedoni di almeno cm 120 in larghezza.

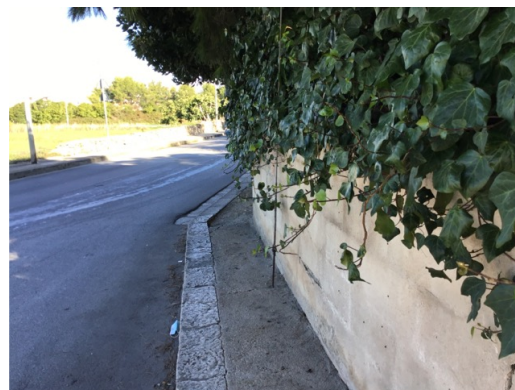
Ostacolo costituito da elemento  
**arboreo/arbustivo**

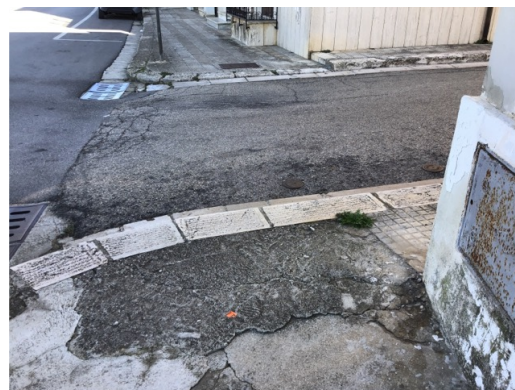
**Assenza di attraversamento** pedonale a raso

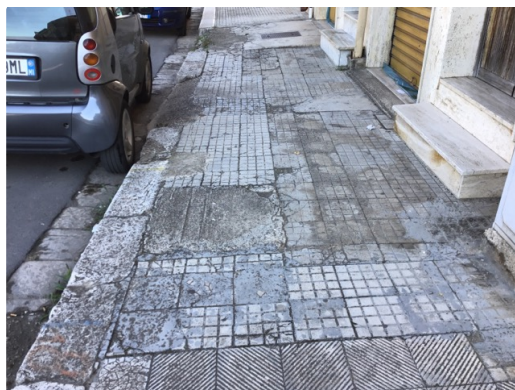
**Presenza di sconnessioni**, buche isolate, deformazioni della pavimentazione esistente, assenza di porzioni di essa.

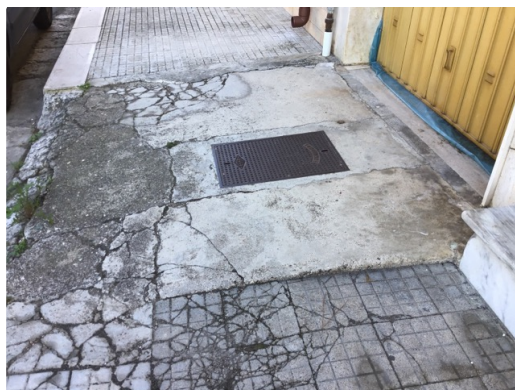
**Passo carraio** inadeguato

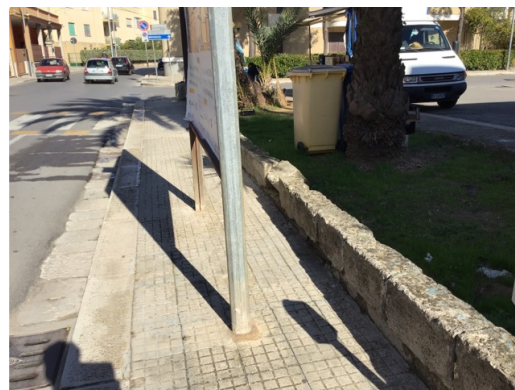
Ostacolo costituito da **base fissa** a corredo di indicazione **segnaletica** o cartello **pubblicitario** o cartello di **fermata** autobus

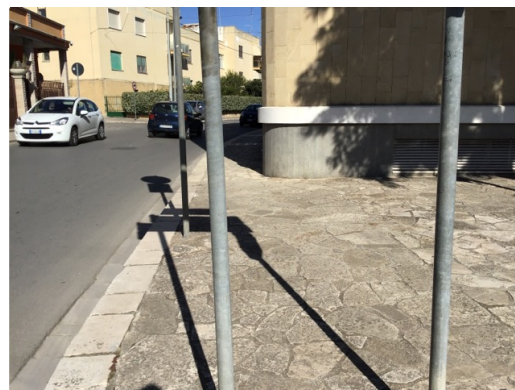
La pavimentazione in pietra utilizzata non è ben levigata e di conseguenza nemmeno le fugature.

Pavimentazione con **sconnessioni dovute al ciottolo**

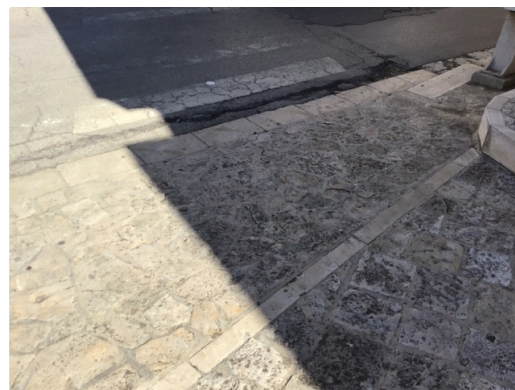
Assenza di **segnalazione tattile** per non vedenti (**intercettazione attraversamento**)

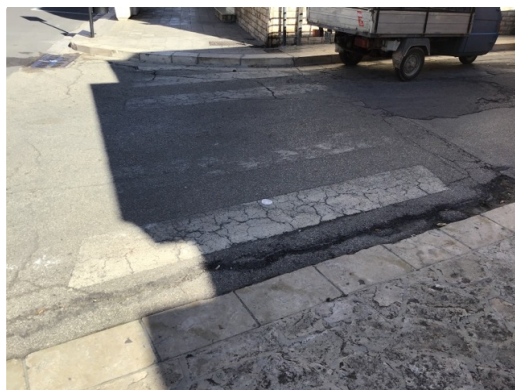
Assenza di **strisce zebraate**

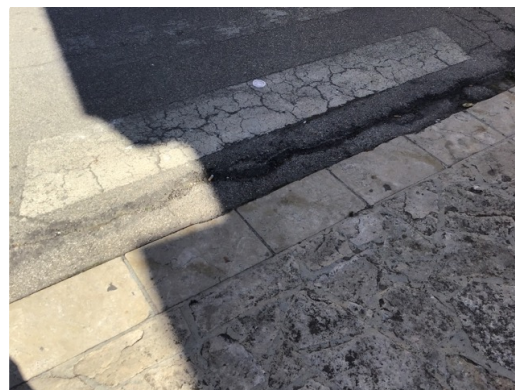
**Presenza di sconnessioni**, buche isolate, deformazioni della pavimentazione esistente, assenza di porzioni di essa.

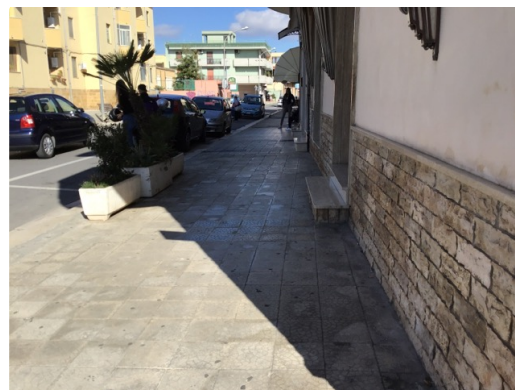
Assenza di percorso accessibile  
(**sottodimensionato**)

La superficie calpestabile sarà compatta ed omogenea. Le fugature prive di risalti e non superiori a cm. 0,5. La pendenza trasversale nel suo complesso non dovrà superare l'1%.

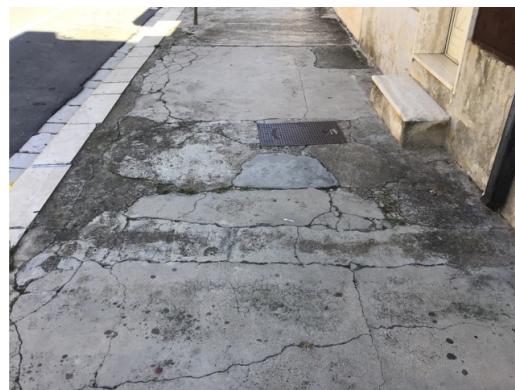
Percorso in rilevato con **sconnessioni**, buche, mancata finitura, deformazioni

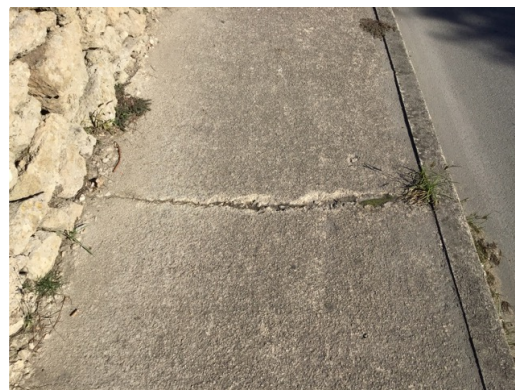
**3172**

**Presenza di sconnessioni**, buche isolate, deformazioni della pavimentazione esistente, assenza di porzioni di essa.

Adeguamento della pavimentazione dissestata tramite **demolizione e rifacimento del tappetino d'usura o sostituzione di parte di essa**, con finitura tale da rendere il piano di calpestio perfettamente complanare e raccordato adeguatamente alla pavimentazione esistente.

Occorre fare una buona rasatura della finitura superficiale per evitare di creare altre criticità sulla pavimentazione per le persone con difficoltà motorie.

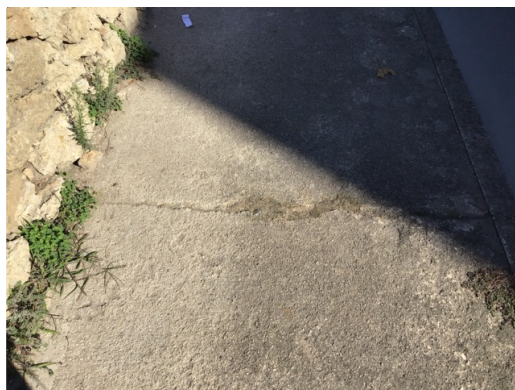
**3174**

**Presenza di sconnessioni**, buche isolate, deformazioni della pavimentazione esistente, assenza di porzioni di essa.

Adeguamento della pavimentazione dissestata tramite **demolizione e rifacimento del tappetino d'usura o sostituzione di parte di essa**, con finitura tale da rendere il piano di calpestio perfettamente complanare e raccordato adeguatamente alla pavimentazione esistente.

Occorre fare una buona rasatura della finitura superficiale per evitare di creare altre criticità sulla pavimentazione per le persone con difficoltà motorie.

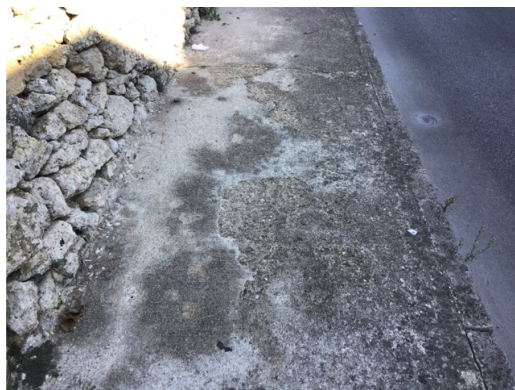
**Presenza di sconnessioni**, buche isolate, deformazioni della pavimentazione esistente, assenza di porzioni di essa.

Adeguamento della pavimentazione dissestata tramite **demolizione e rifacimento del tappetino d'usura o sostituzione di parte di essa**, con finitura tale da rendere il piano di calpestio perfettamente complanare e raccordato adeguatamente alla pavimentazione esistente.

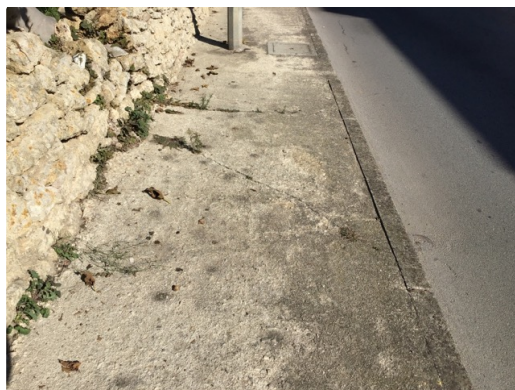
Pavimentazione sconnessa/deformata per la **presenza di radici affioranti**

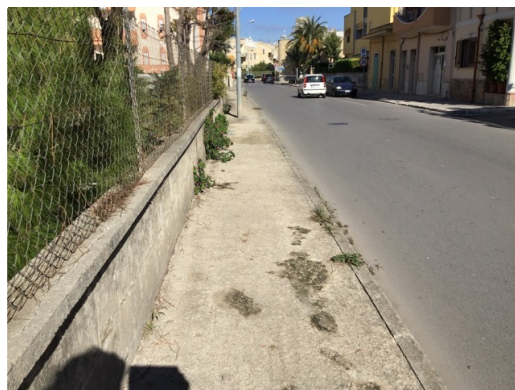
Percorso in rilevato con **sconnessioni**, buche, mancata finitura, deformazioni

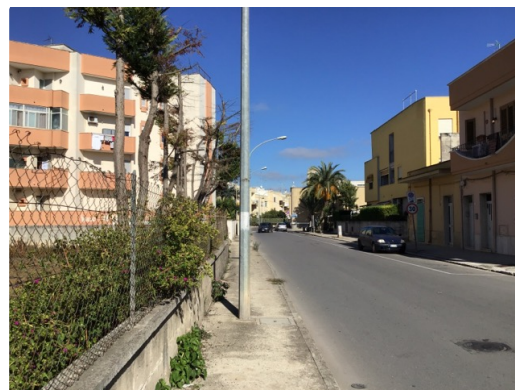
Ostacolo costituito da base fissa a corredo di palo per illuminazione pubblica o quadro di impianto tecnologico fissato su supporto verticale

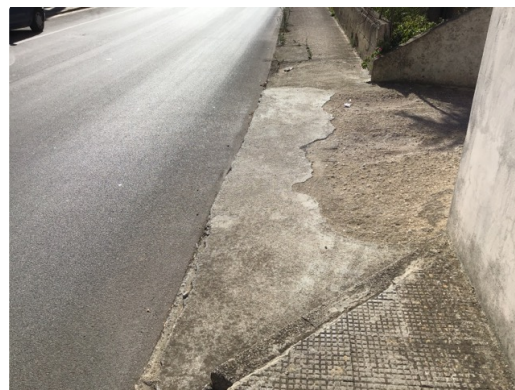
**Passo carraio** inadeguato

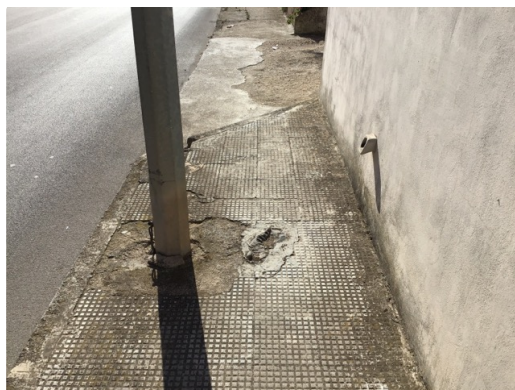
**Presenza di sconnessioni**, buche isolate, deformazioni della pavimentazione esistente, assenza di porzioni di essa.

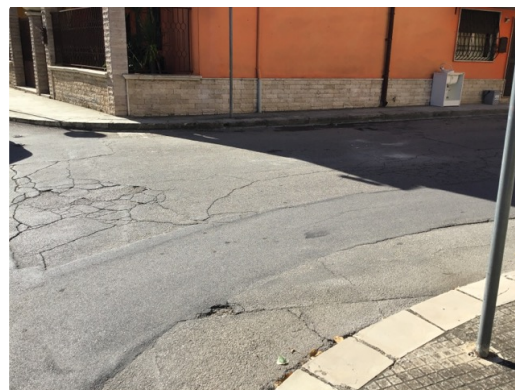
**Assenza di attraversamento** pedonale a raso

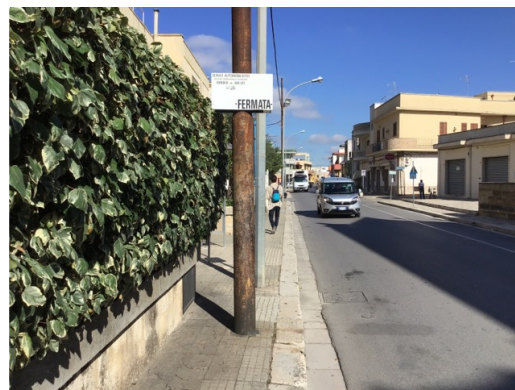
Ostacolo costituito da base fissa a corredo di palo per illuminazione pubblica o quadro di impianto tecnologico fissato su supporto verticale

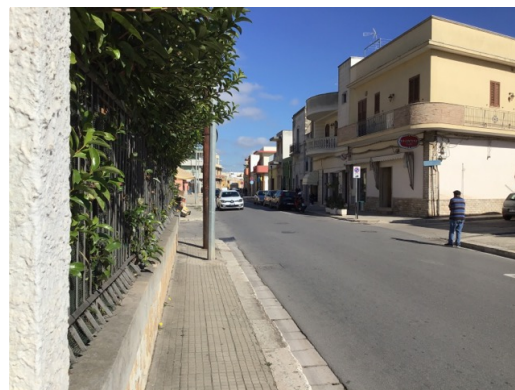
Ostacolo costituito da base fissa a corredo di palo per illuminazione pubblica o quadro di impianto tecnologico fissato su supporto verticale

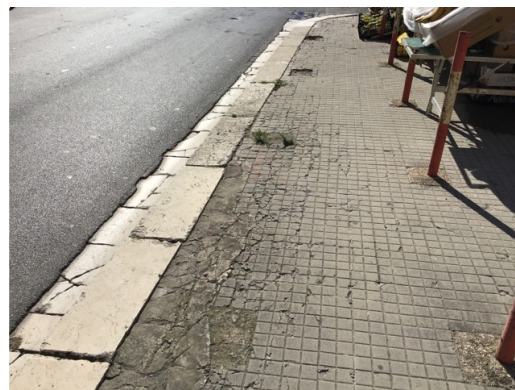
Percorso in rilevato con **sconnessioni**, buche, mancata finitura, deformazioni

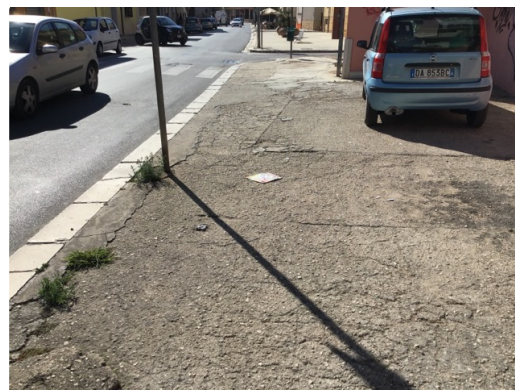
Presenza di **pendenza trasversale** eccessiva

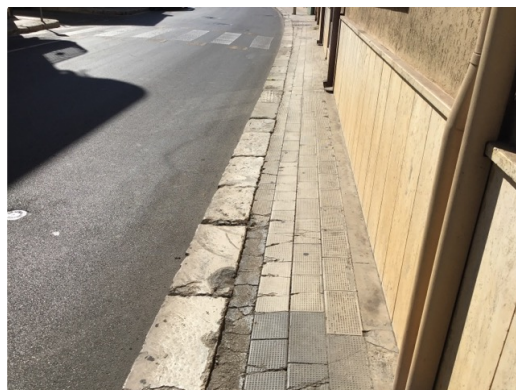
Presenza di **pendenza trasversale** eccessiva

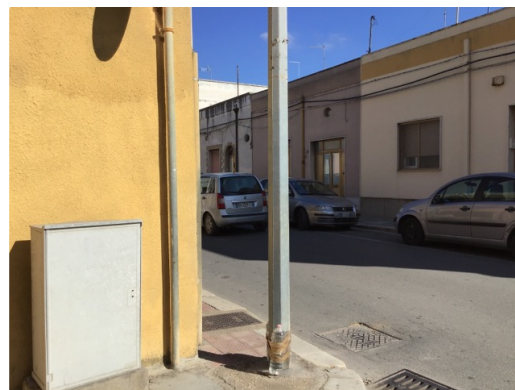
Ostacolo costituito da base fissa a corredo di palo per illuminazione pubblica o quadro di impianto tecnologico fissato su supporto verticale

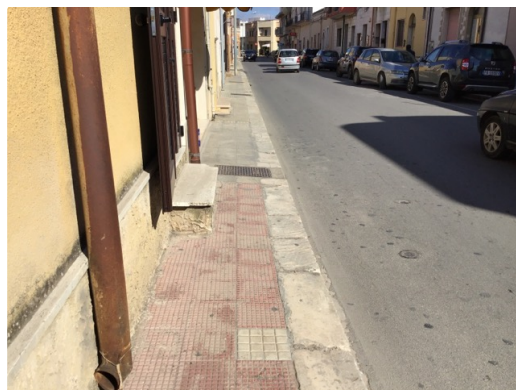
**3211**

Presenza di **pendenza trasversale** eccessiva

Questo tratto di marciapiede, oltre a presentare pendenza trasversale, risulta troppo stretto (75 cm).

**Demolizione e rifacimento** di parte di pavimentazione esistente al fine di ottenere il piano di calpestio con pendenza trasversale non superiore all'1%.

Si suggerisce una pendenza trasversale ottimale dell'1% e comunque non superiore al 2% solo se su brevi tratti (qualche metro).

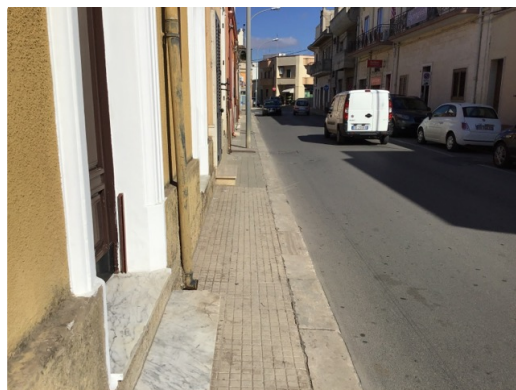
Presenza di **pendenza trasversale** eccessiva

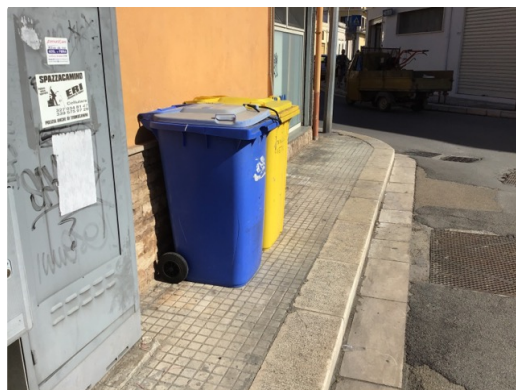
Ostacolo costituito da **cassonetto della spazzatura**

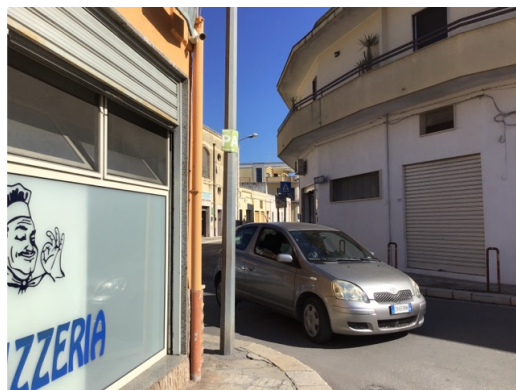
Ostacolo costituito da base fissa a corredo di palo per illuminazione pubblica o quadro di impianto tecnologico fissato su supporto verticale
