10 - Via Sandonaci

Via Sandonaci presenta dei marciapiedi in rilevato con diversi tipi di criticità, tra le quali le più evidenti sono gli scalini d'accesso alle residenze private che in alcuni punti restringono in maniera eccessiva la sezione del marciapiede e i passi carrai inadeguati, i quali rendono il percorso pedonale di difficile percorrenza.

PEBA MESAGNE - AMBITO URBANO CRITICITA' RILEVATE

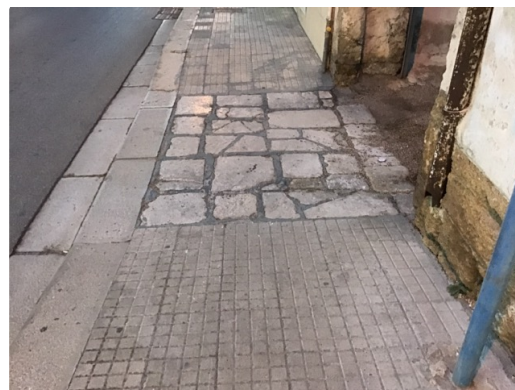
Passo carraio inadeguato

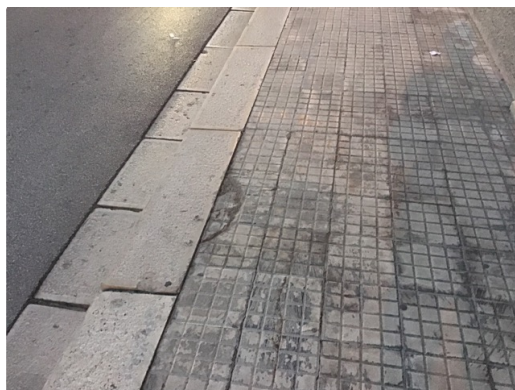
Presenza di sconnessioni, buche isolate, deformazioni della pavimentazione esistente, assenza di porzioni di essa.

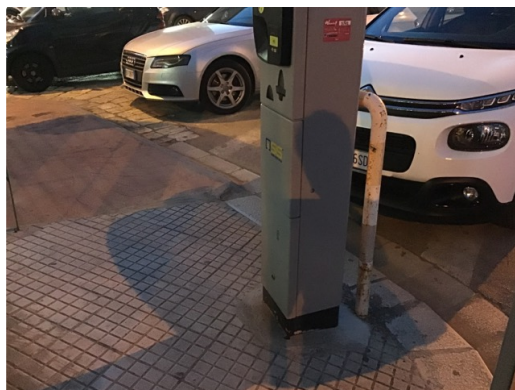
Ostacolo costituito da **parchimetro** (erogatore automatico dei biglietti).

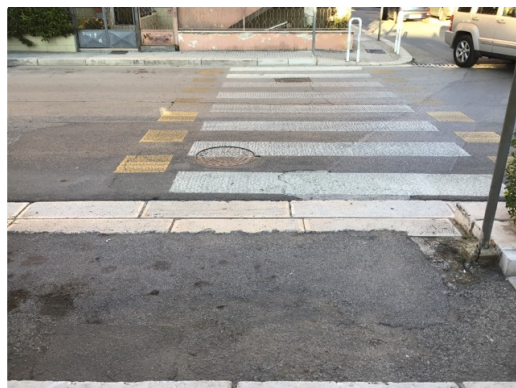
Assenza di attraversamento pedonale a raso

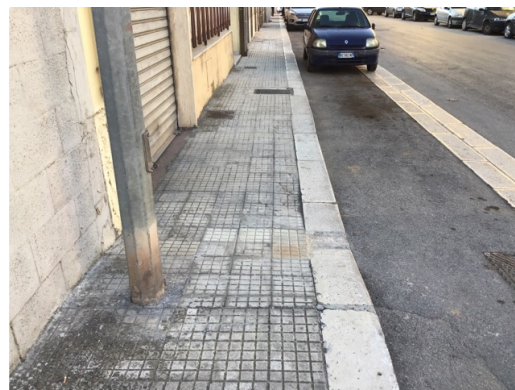
Passo carraio inadeguato

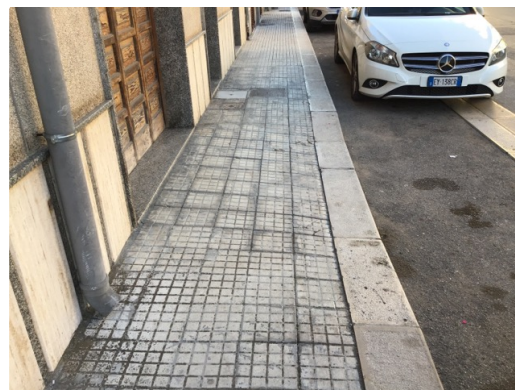
3271

Passo carraio inadeguato

Adeguamento passo carraio tramite realizzazione di marciapiedi in rilevato, **abbassando in parte la quota del percorso esistente, in modo da ottenere un doppio piano inclinato, perpendicolare al senso di marcia** e la cui pendenza non supera il 5%. Il manufatto è completo di elemento di raccordo per l'attraversamento dei veicoli (pendenza minima del 15%); la porzione di percorso orizzontale, utile per i pedoni, deve essere di larghezza minima 120 cm.

Occorre fare una buona rasatura della finitura superficiale per evitare di creare altre criticità sulla pavimentazione per le persone con difficoltà motorie.

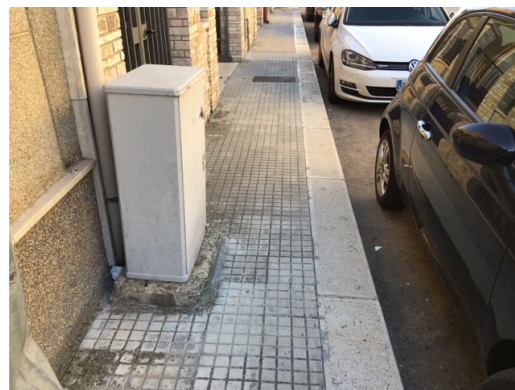
3272

Ostacolo costituito da **struttura o manufatto edilizio o tecnologico** sporgente

Il passaggio attualmente risulta di 80 cm.

Eliminazione dell'elemento che costituisce ostacolo alla mobilità di chiunque utilizzi lo spazio pedonale.

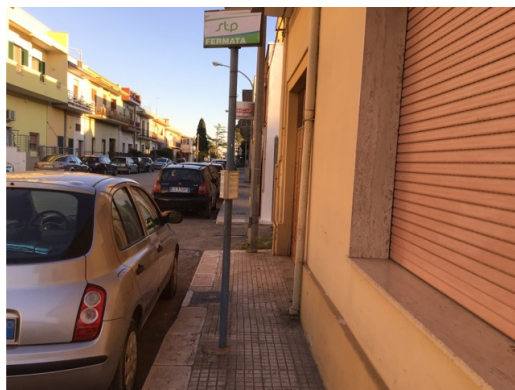
Assenza di segnalazione **tattilo-plantare** per l'intercettazione di pubblici servizi (Targa tattile, fermata del mezzo pubblico)

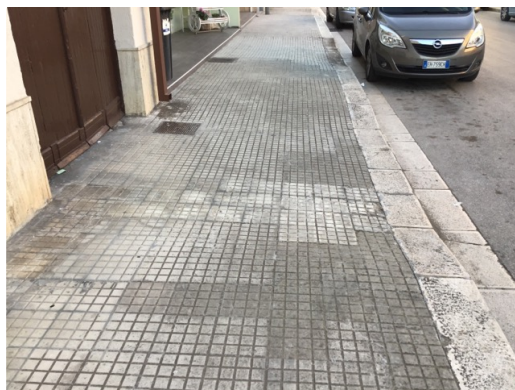
Passo carraio inadeguato

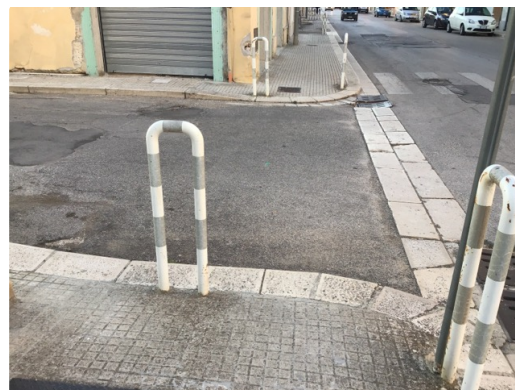
Assenza di attraversamento pedonale a raso

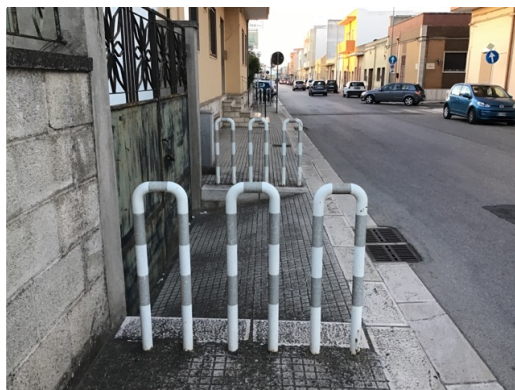
Ostacolo costituito da paletto/archetto parapedonale

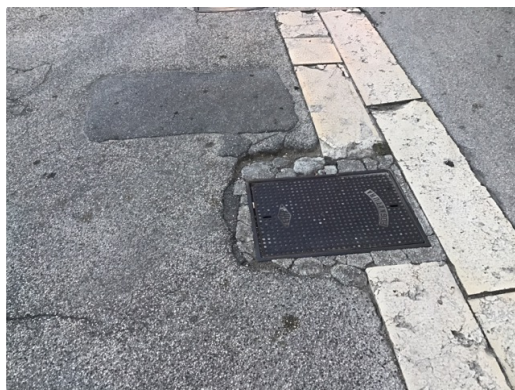
Pavimentazione dissestata per la presenza di **pozzetto/chiusino**

Sostituzione della caditoia con nuovo manufatto che verrà incassato e reso perfettamente complanare al pavimento. La caditoia non dovrà presentare fessure tali da costituire ostacolo o pericolo rispetto a ruote, tacchi o bastoni. I vuoti non potranno essere attraversati da sfere di diametro superiore ai 20 mm (preferibilmente non superiore a 15 mm); eventuali fessure parallele dovranno essere poste in senso ortogonale alla principale direzione di marcia.
