Via Brindisi

29 - Via Brindisi

PEBA MESAGNE - AMBITO URBANO CRITICITA' RILEVATE

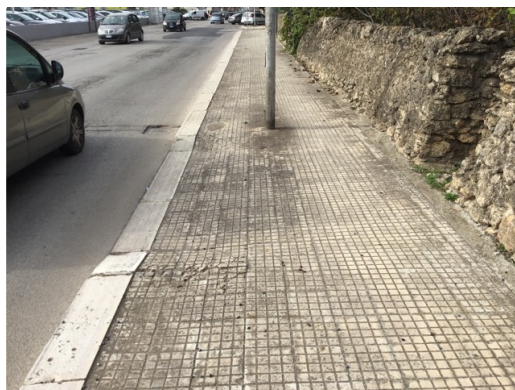
Foto del rilievo

Presenza di sconnessioni, buche isolate, deformazioni della pavimentazione esistente, assenza di porzioni di essa.

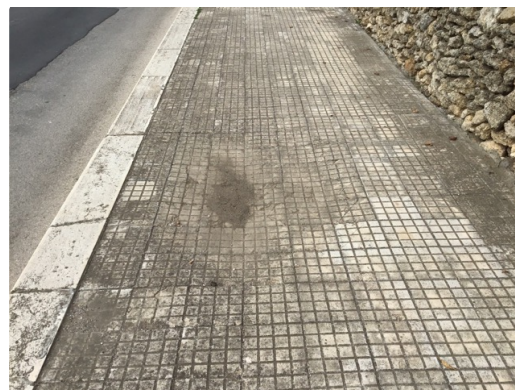
Foto del rilievo

Presenza di sconnessioni, buche isolate, deformazioni della pavimentazione esistente, assenza di porzioni di essa.

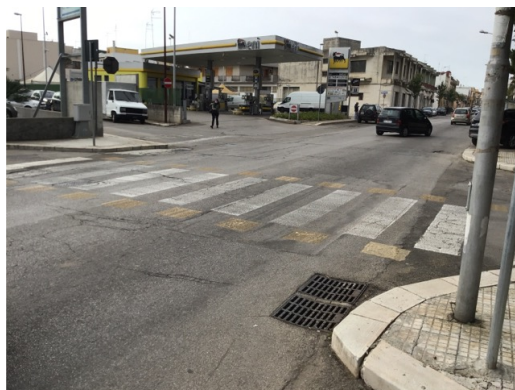
Foto del rilievo

Assenza di segnalazione **tattilo-plantare** come linea guida all'orientamento delle persone non vedenti

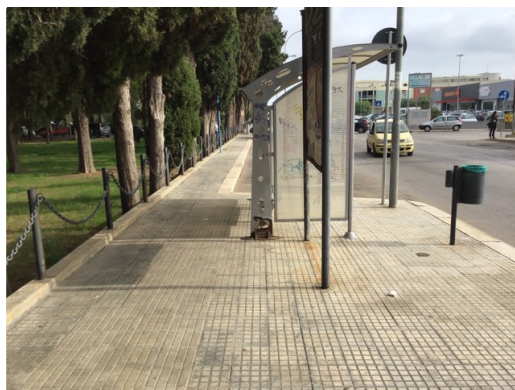
Foto del rilievo

Assenza di segnalazione **tattilo-plantare** per l'intercettazione di pubblici servizi (Targa tattile, fermata del mezzo pubblico)

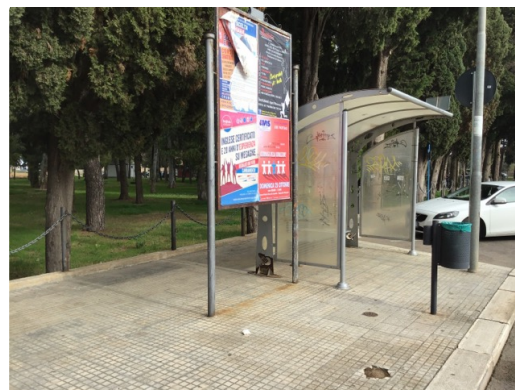
Foto del rilievo

Ostacolo costituito da base fissa a corredo di palo per illuminazione pubblica o quadro di impianto tecnologico fissato su supporto verticale

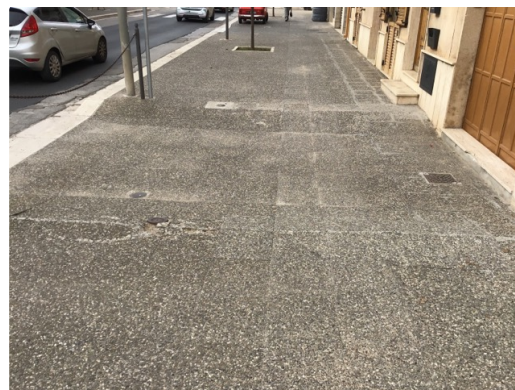
Foto del rilievo

Passo carraio inadeguato

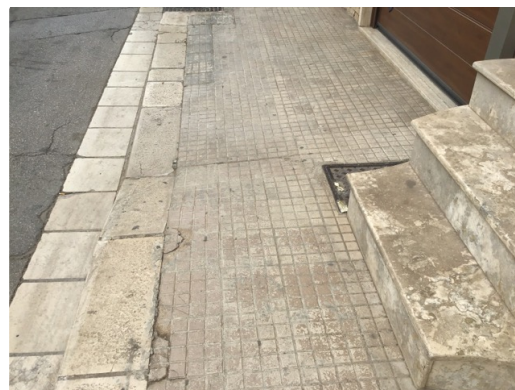
Foto del rilievo

Passo carraio inadeguato

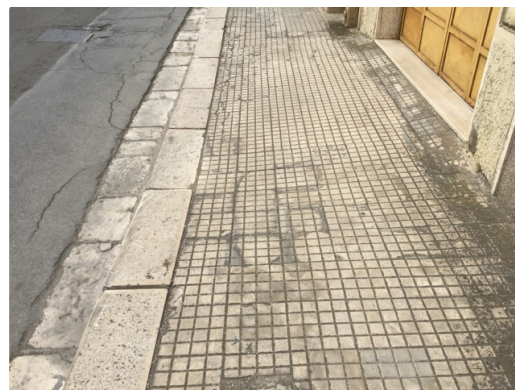
Foto del rilievo

Passo carraio inadeguato

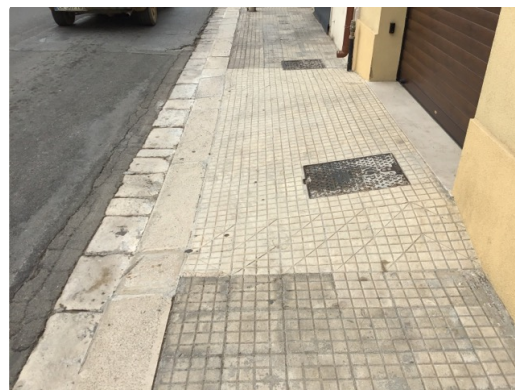
Foto del rilievo

Passo carraio inadeguato

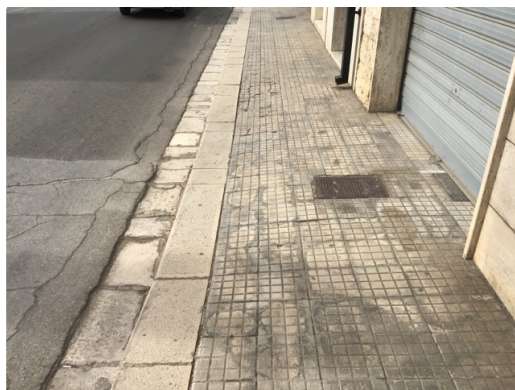
Presenza di sconnessioni, buche isolate, deformazioni della pavimentazione esistente, assenza di porzioni di essa.

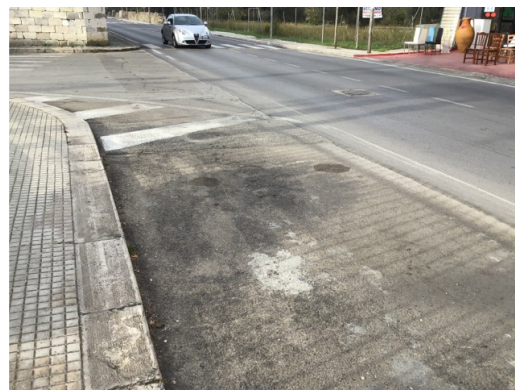
Presenza di sconnessioni, buche isolate, deformazioni della pavimentazione esistente, assenza di porzioni di essa.

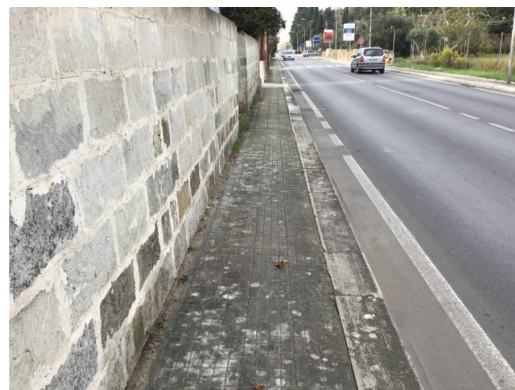
Presenza di **pendenza trasversale** eccessiva

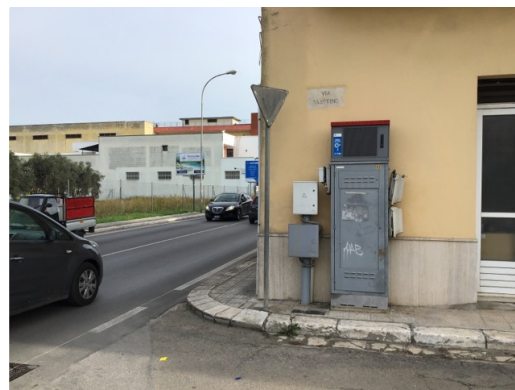
Ostacolo costituito da base fissa a corredo di indicazione **segnaletica o cartello pubblicitario o cartello di fermata autobus**

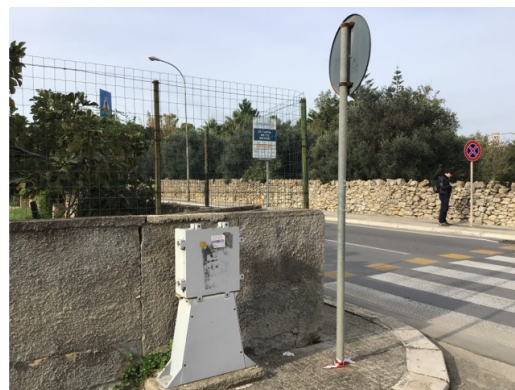
Ostacolo costituito da base fissa a corredo di indicazione **segnaletica o cartello pubblicitario o cartello di fermata autobus**

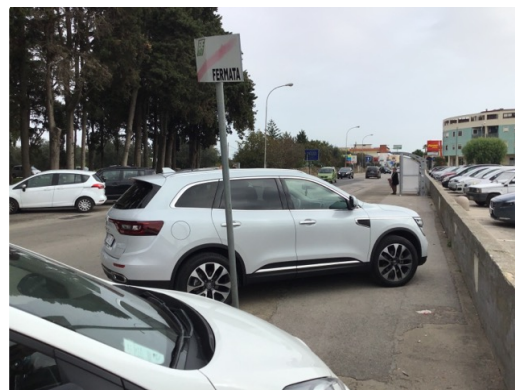
Assenza di segnalazione **tattilo-plantare** per l'intercettazione di pubblici servizi (Targa tattile, fermata del mezzo pubblico)

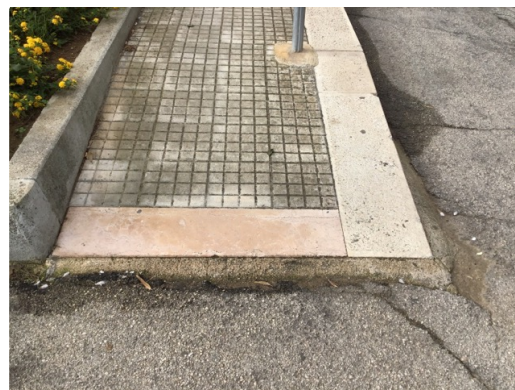
Dislivello causato da **gradino max 2,5 cm**

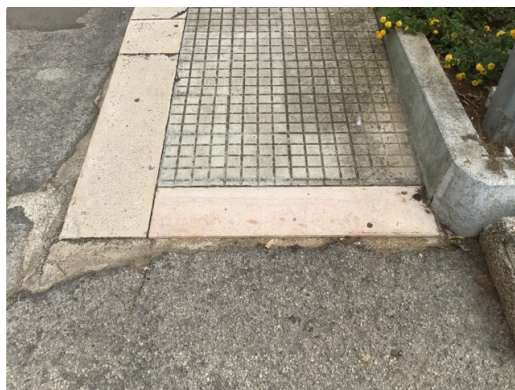
Dislivello causato da **gradino max 2,5 cm**

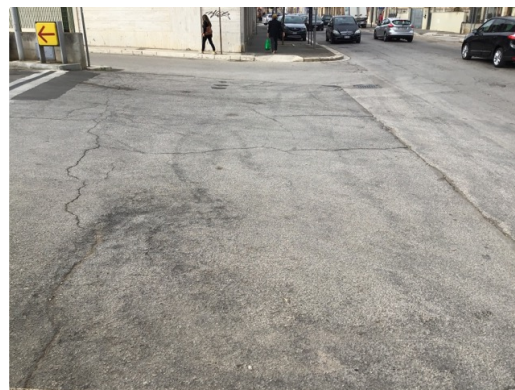
Assenza di percorso a raso

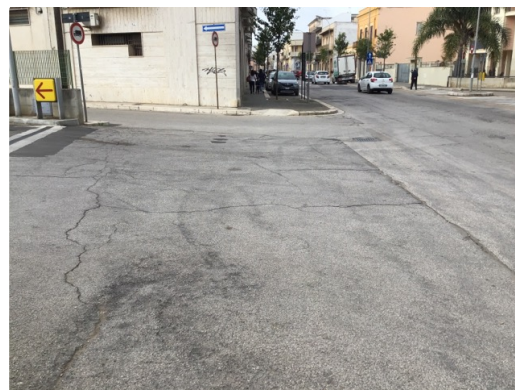
Assenza di segnalazione **tattilo-plantare** come linea guida all'orientamento delle persone non vedenti

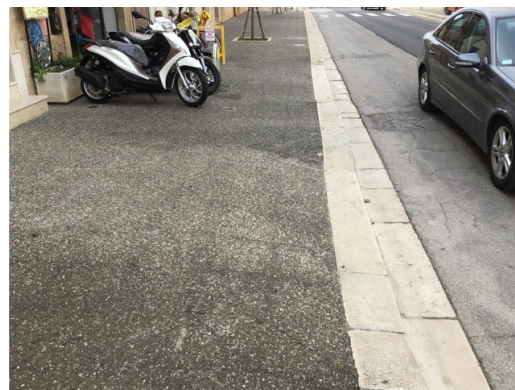
Percorso con pendenza inadeguata e non giustificata

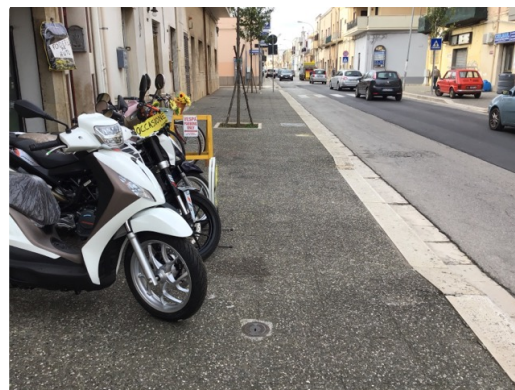
Ostacolo costituito da espositore fisso

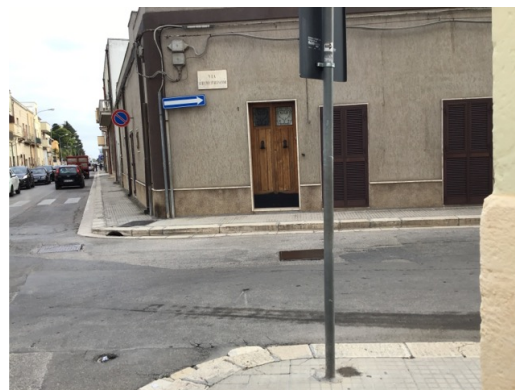
Ostacolo costituito da **base fissa** a corredo di indicazione **segnaletica** o cartello **pubblicitario** o cartello di **fermata** autobus

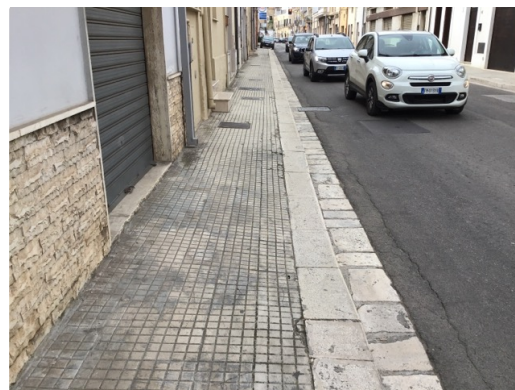
Passo carraio inadeguato

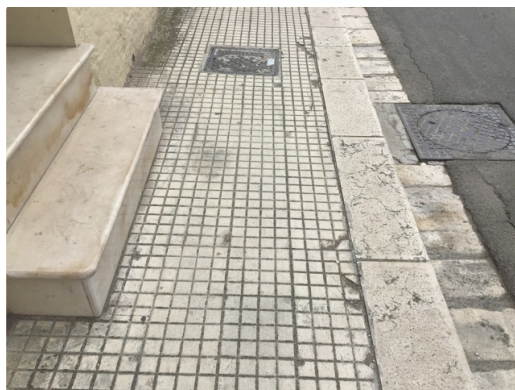
Presenza di sconnessioni, buche isolate, deformazioni della pavimentazione esistente, assenza di porzioni di essa.

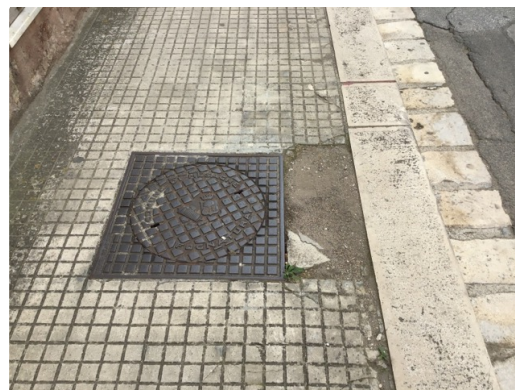
Pavimentazione **dissestata** per la presenza di **caditoia/griglia**

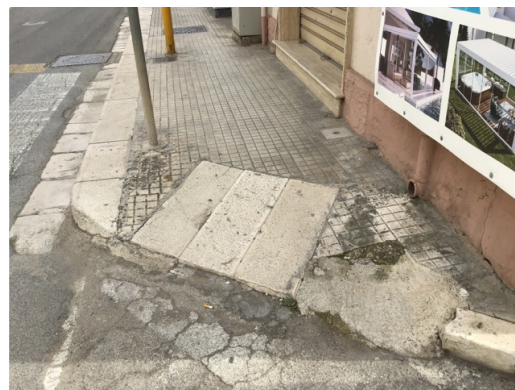
Scivolo con **pendenza eccessiva**

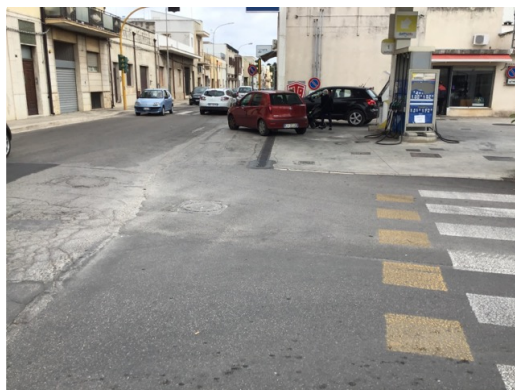
Assenza di segnalazione **tattilo-plantare** come linea guida all'orientamento delle persone non vedenti

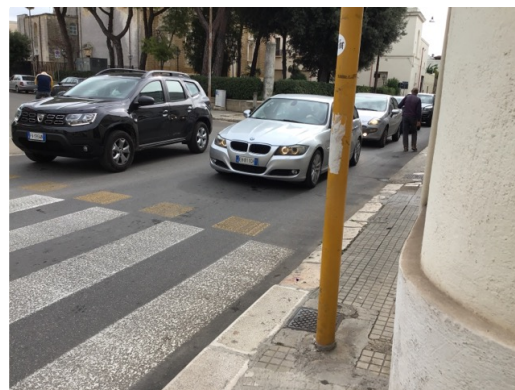
SCHEDA N.

Ostacolo costituito da **base fissa a corredo di impianto semaforico**

Ricollocare il supporto verticale della lanterna semaforica verso il margine interno, qualora possibile, del percorso pedonale in modo da non costituire intralcio per le persone non vedenti e ipovedenti o persone anziane accompagnate che utilizzano il cordolo come linea di riferimento direzionale.

Qualora l'attraversamento sia dotato di lanterna semaforica pedonale, questa dovrà essere collocata sul medesimo palo.

I pali di sostegno devono essere collocati al di là della linea di arresto dei veicoli, nel verso di marcia, ad una distanza tale da consentire la visibilità delle segnalazioni al primo conducente del veicolo.

L'altezza di installazione delle lanterne semaforiche, poste sui marciapiedi o su isole di canalizzazione o su salvagente, deve essere non inferiore a 2,00 m e non superiore a 3,00 m, misurati dalla pavimentazione del marciapiede o dell'isola spartitraffico o del salvagente al bordo inferiore della lanterna.

Contemporaneamente inserire una segnaletica tattilo-plantare di intercettazione dell'attraversamento pedonale con lunghezza pari alla profondità del marciapiede e terminante con il codice di pericolo valicabile per una larghezza di circa 2 m.
